ПАСПОРТ ДОСТУПНОСТИ

объекта социальной инфраструктуры (ОСИ)

Муниципальное дошкольное образовательное учреждение
«Детский сад №11 «Ромашка» комбинированного вида
городского округа Стрежевой»

**АКТ ОБСЛЕДОВАНИЯ
объекта социальной инфраструктуры
К ПАСПОРТУ ДОСТУПНОСТИ ОСИ
№ 1**

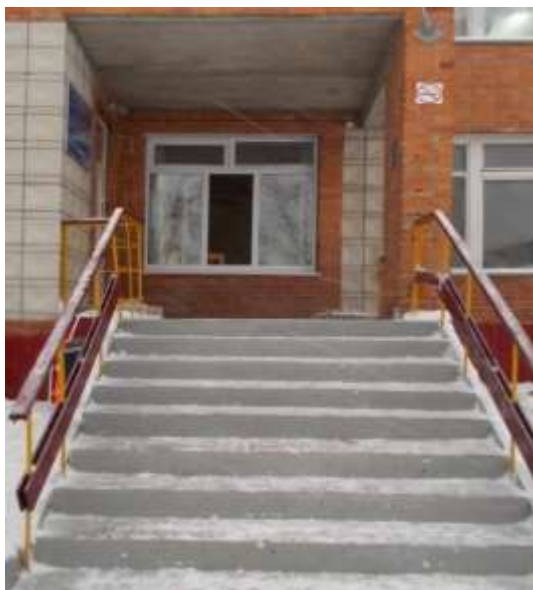
Фото №1 Лестница наружная на территории прилегающий к зданию

1.3	Лестница (наружная)	есть	--	№1№2№10№13№14№15№20	1.Ширина проступей колеблется 0,27 – 0,35 м (п.4.1.12) 2.Краевые ступени лестницы не выделены цветом или фактурой, отсутствуют тактильные полосы (п.4.1.12) 3.Отсутствие анти-скользящего покрытия (4.1.12) 4.отсутствие поручней (п.4.1.14)	К, О	Согласно п.4.1.12 СП 59.13330.2012 «Для открытых лестниц на перепадах рельефа ширину проступей следует принимать от 0,35 до 0,4 м, высоту подступенка от 0,12 до 0,15м. Поверхность ступеней должна иметь антискользящее покрытие и быть шероховатой. Краевые ступени лестничных маршей должны быть выделены цветом или фактурой. Перед открытой лестницей за 0,8 – 0,9 м. следует предусматривать предупредительные тактильные полосы шириной 0,3 -0,5 м.» п. 4.1.14 «Наружные лестницы и пандусы должны быть оборудованы поручнями»	Ремонт капитальный: 1.Устройство поручней; 2.Приведение в соответствие с нормами существующей лестницы; 3.Рекомендуется выделить краевые ступени цветом и фактурой; 4.Устройство тактильных полос нецелесообразно в связи с климатическими особенностями района.

2.1	Лестница (наружная)	есть	1	№1№2№10№13№14№18№15№20	1. Отсутствие пандусов и поручней с двух сторон на всем продолжении лестниц (п.5.1.2; п.5.2.15)	К, О, С, Г, У	<p>Согласно п.5.1.2 СП 59.13330.2012 «Наружные лестницы и пандусы должны иметь поручни с учетом технических требований к опорным стационарным устройствам по ГОСТ Р 51261»</p> <p>Согласно п.5.1.15 СП 59.13330.2012 «Вдоль обеих сторон всех пандусов и лестниц, а также всех перепадов высот горизонтальных поверхностей более 0,45м необходимо устанавливать ограждения с поручнями»</p> <p>Согласно п.4.1.12 СП 59.13330.2012 «Краевые ступени лестничных маршей должны быть выделены цветом или фактурой.</p> <p>Перед открытой лестницей за 0,8 - 0,9м следует предусматривать тактильные полосы шириной 0,3 – 0,5 м»</p>	<p>Ремонт капитальный:</p> <p>1. Устройство поручней.</p> <p>2. Рекомендуется выделить краевые ступени цветом и фактурой.</p>

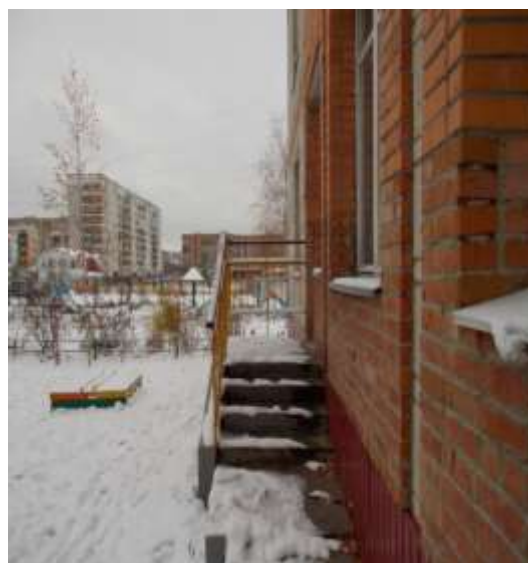
Фото №2 Запасной выход с группы на 1-этаж

3.6	Пути эвакуации (в т.ч. зоны безопасности)	есть	--	№2;1;13;14;15;16;17;18;19;20;26	1.Пути эвакуации невозможно приспособить для своевременной эвакуации всех категорий МГН. Отсутствие зоны безопасности (п.5.2.27; п.5.2.29)	К,О,С,Г, У	Согласно п.5.2.27 СП 59.13330.2012 «Если по расчету невозможно обеспечить своевременную эвакуацию всех МГН за необходимое время, то для их спасения на пути эвакуации следует предусматривать зоны безопасности, в которых они могут находиться до прибытия спасательных подразделений, либо из которых они могут эвакуироваться более продолжительное время и/или спастись самостоятельно по прилегающей незадымленной лестничной клетке или пандусу. Предельно допустимые от наиболее удаленной точки помещения для инвалидов до двери в зону безопасности должны быть в пределах досягаемости за необходимое время эвакуации»; Согласно п.5.2.29 СП 59.13330.2012 «Зона безопасности должна быть запроектирована в соответствии с требованиями СП 1.13130 в отношении конструктивных решений и применяемых материалов. Зона безопасности должна быть отделена от других помещений и примыкающих коридоров противопожарными преградами, имеющими пределы огнестойкости: стены, перегородки, перекрытия – не менее REI60, двери и окна – первого типа. Зона безопасности должна быть незадымляемой. При пожаре в ней должно создаваться избыточное давление 20Па, при одной открытой двери эвакуационного выхода»	Ремонт капитальный: Следует рассмотреть возможность устройства зоны безопасности, для чего необходима разработка проектной документации.

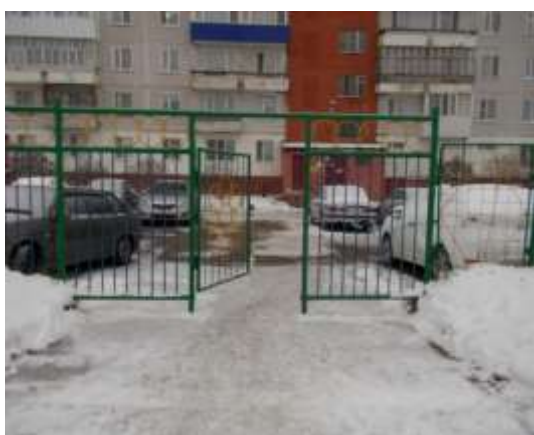
Фото №3 Въезд на территорию для пожарной техники со стороны дома №406

1.1	Вход (входы) на территорию	есть	1	№3№6 №7	Отсутствие элементов информации (п.4.1.1)	К,О,С Г,У	<p>Согласно п.4.1.1 СП 59.13330.2012 «Входы на участок следует оборудовать доступными для МГН, в том числе инвалидов-колясочников, элементами информации об объекте».</p> <p>Согласно п.4.1.8. СП 59.13330.2012 «При устройстве съездов с тротуара на транспортный проезд уклон должен быть не более 1:12, а около здания и в затесненных местах допускается увеличивать продольный уклон до 1:10 на протяжении не более 10м.»</p>	<p>Ремонт текущий и капитальный:</p> <p>1.Устройство доступных элементов информации</p> <p>2.Устройство бордюрных пандусов, перепад высот в местах въезда на территорию и съезда на проезжую часть не должен превышать0,015 м; ремонт тротуара перед входами на территорию ДОУ</p>

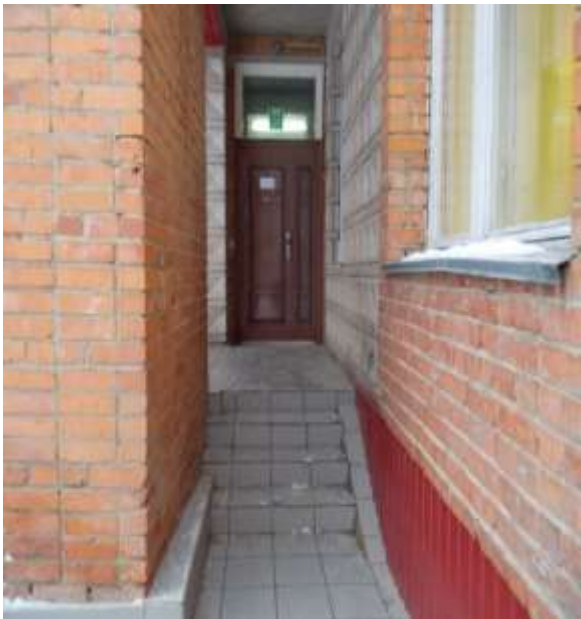
Фото№10 Лестница наружная на территории
прилегающий к зданию

2.3	Входная площадка (перед дверью)	есть	1	№10	<p>1. Отсутствие предупреждающих тактильных средств для слепых перед дверями (п.5.2.3.)</p> <p>2. Входная площадка при входах имеет навес,</p>	К, О, С, Г, У	<p>Согласно п.5.2.3 СП 59.13330.2012 «Участки пола на путях движения на расстоянии 0,6м перед дверными проемами и входами на лестницы, а также перед поворотом коммуникационных путей должны иметь тактильные предупреждающие указатели и/или контрастную окрашенную поверхность в соответствии с ГОСТ Р 12.4.026. Рекомендуется предусматривать световые маячки. Зоны «возможной опасности»</p>	<p>Ремонт текущий:</p> <p>1. Рекомендуется нанесение тактильных средств за 0,6м перед дверными проемами.</p>

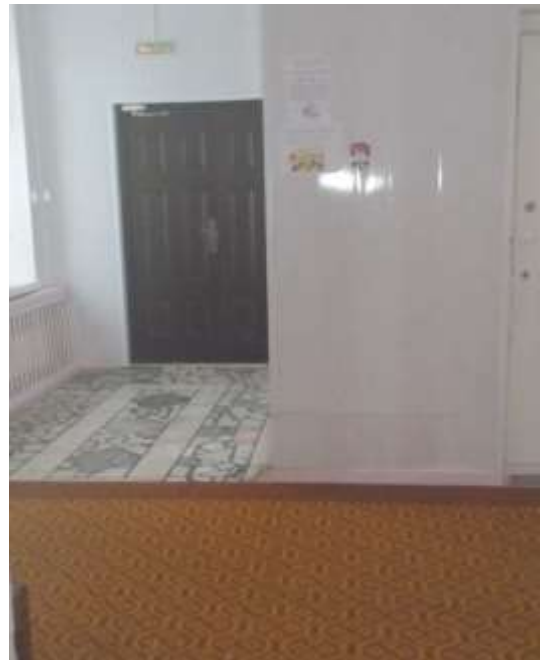
Фото №11 Фойе

2.5	Тамбур	есть	--	№11	1. Тамбуры – глубина тамбуров при прямом движении и одностороннем открывании открывани и дверей от 2-2.3м при ширине 1,5 -2 м. 2.отсутствие предупреждающих тактильных средств для	К,О,С, Г,У	Согласно п.5.2.3 СП 59.13330.2012 Участки пола на путях движения на расстоянии 0,6 м перед дверными проемами и входами на лестницы, а также перед поворотом коммуникационных путей должны иметь тактильные предупреждающие указатели и/или контрастно окрашенную поверхность в соответствии с ГОСТ Р 12.4.026 Рекомендуется предусматривать световые маячки».	Ремонт текущий: 1. Рекомендуется нанесение тактильных средств за 0,6м перед дверными проемами.

3.5	Дверь	есть	--	№10; №11; №12	1.Межклеточные двери с прозрачными стеклами, шириной 0,9-1м. двери в кабинеты глухие, имеют пороги 0,04м (п.5.2.4)	К,О,С	Согласно п.5.2.4 СП 59.13330.2012 «Дверные проемы в помещения, как правило, не должны иметь порогов и перепадов высоты пола. При необходимости устройства порогов их высота не должна превышать 0,014м»	Ремонт капитальный: 1.Установка дверей без порогов. До замены дверей рекомендуется применение аппарелей – накладной конструкции через препятствия или проезда инвалида на кресле-коляске.

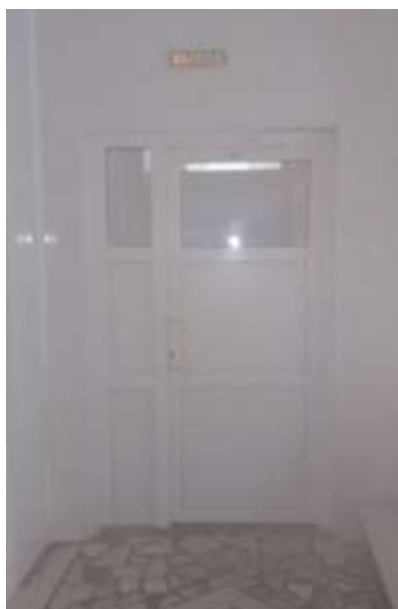
Фото №11 Входная дверь Тамбур

2.4	Дверь (входная)	есть	--	№12 №11	1.Входные двери – глухие, снабжены доводчиками, шириной 0,9м имеют пороги 0,045-0,05м (п.5.1.4) 2.Отсутствие контрастной маркировки (п.5.1.5.) 3.Отсутствие фиксаторов в положении «открыто» и «закрыто» (п.5.1.6). Отсутствие прозрачных дверей на входах.	К,О,С, У	Согласно п.5.1.4 СП 59.13330.2012 «Входные двери должны иметь ширину в свету не менее 1,2 м. Наружные двери, доступные для МГН, могут иметь пороги. При этом высота каждого элемента порога не должна превышать 0,014м». В полотнах наружных дверей, доступных для МГН, следует предусматривать, смотровые панели, заполненные прозрачным и ударопрочным материалом, нижняя часть которых должна располагаться в пределах от 0,5 до 1.2м от уровня пола. Нижняя часть стеклянных дверных полотен на высоту не менее 0,3м от уровня пола должна быть защищена противоударной полосой. Согласно п.5.1.5 СП 59.13330.2012 Прозрачные двери на входах и в здании, а также ограждения следует выполнять из ударопрочного материала. На прозрачных полотнах дверей следует предусматривать яркую контрастную маркировку высотой не менее 0,1м и шириной не менее 0,2 м. расположенную на уровне не ниже 1.2 м. и не выше 1,5м от поверхности пешеходного пути. Согласно п.5.1.6 СП 59.13330.2012 Входные двери доступные для входа инвалидов, следует проектировать автоматическими, ручными или механическими. Они должны быть хорошо опознаваемыми и иметь символ, указывающий на их доступность. Целесообразно применение автоматических распашных или раздвижных дверей (если они не стоят на путях эвакуации). На путях передвижения МГН рекомендуется применять двери на петлях одностороннего действия с фиксатором в положении «открыто» или «закрыто». Следует также применять двери, обеспечивающие задержку автоматического закрывания дверей, продолжительностью не менее 5 секунд. Следует использовать распашные двери с доводчиком (с усилием 19,5 Нм)	Ремонт капитальный: 1.Установка дверей с прозрачными окнами из ударопрочных материалов. 2.Рекомендуется установка дверей на петлях одностороннего движения с фиксаторами в положении «открыто» и «закрыто», с порогами высотой не более 0,014м. 3.Нанесение контрастной маркировки на прозрачных полотнах дверей.

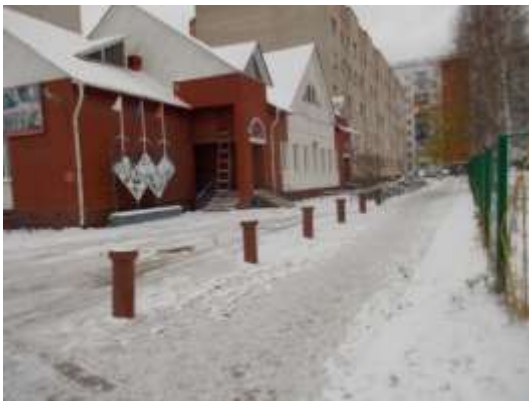
Фото №21 путь движения на территорию со стороны

1.2	Путь (пути) движения на территории	есть	1	№21№23 №24	1.Частичное отсутствие бордюрных пандусов, перепад высот в местах съезда на проезжую часть превышает 0.015м (п.4.1.80. Высота бордюров и бортовых камней не соответствует нормам. Текущая высота колеблется от 0.06 м до 0.1 м;	К, О,С	<p>Согласно п.4.1.8 СП 59.13330.2012 «При устройстве съездов с тротуара на транспортный проезд уклон должен быть не более 1:12, а около здания и затесненных местах допускается увеличивать продольный уклон до 1:10 на протяжении не более 10м.</p> <p>Бордюрные пандусы и пешеходных переходы должны полностью располагаться в пределах зоны, предназначенной для пешеходов, и не должны выступать на проезжую часть. Перепад высот не должен превышать 0,015м.»</p> <p>п.4.1.9 «Высоту бордюров по краям пешеходных путей на территории рекомендуется принимать не менее 0,05 м. Перепад высот бордюров и бортовых камней вдоль эксплуатируемых газонов и озелененных площадок,</p>	<p>Ремонт капитальный:</p> <p>1.Устройство бордюрных пандусов, перепад высот в местах съезда на проезжую часть не должен превышать0,015 м;</p> <p>2.Приведение в соответствие с нормами перепада высот бордюров и бортовых камней;</p> <p>3.Устройство тактильных средств не целесообразно в связи с климатическими особенностями района.</p>

2.Отсутствие тактильных средств для слепых (п.4.1.10)		примыкающих к путям, пешеходного движения не должен превышать 0,025м». п.4.1.10 «Тактильные средства, выполняющие предупредительную функцию на покрытии пешеходных путей на участке, следует размещать на менее чем на 0,8м до объекта информации или начала опасного участка, изменения направления движения, входа и т.п. Ширина тактильной полосы принимается в пределах 0,5-0,6м»
