АКТ ОБСЛЕДОВАНИЯ
объекта социальной инфраструктуры
К ПАСПОРТУ ДОСТУПНОСТИ ОСИ
№ 1

- 1.1. Наименование (вид) объекта: нежилое здание
1.2. Адрес объекта: 636785 Томская область, г.Стрежевой, 4 мкр.д.459
1.3. Сведения о размещении объекта:
- часть здания 2 этажей, 2426,4 кв.м
- наличие прилегающего земельного участка (имеется)
1.4. Год постройки здания 1987, последнего капитального ремонта _____ - _____
1.5. Дата предстоящих плановых ремонтных работ: текущего 2023г.

Муниципальное дошкольное образовательное учреждение «Детский сад городского округа Стрежевой»
структурное подразделение «Золотая рыбка», Томская область, г. Стрежевой, 4 мкр. д. 459
Наименование объекта, адрес

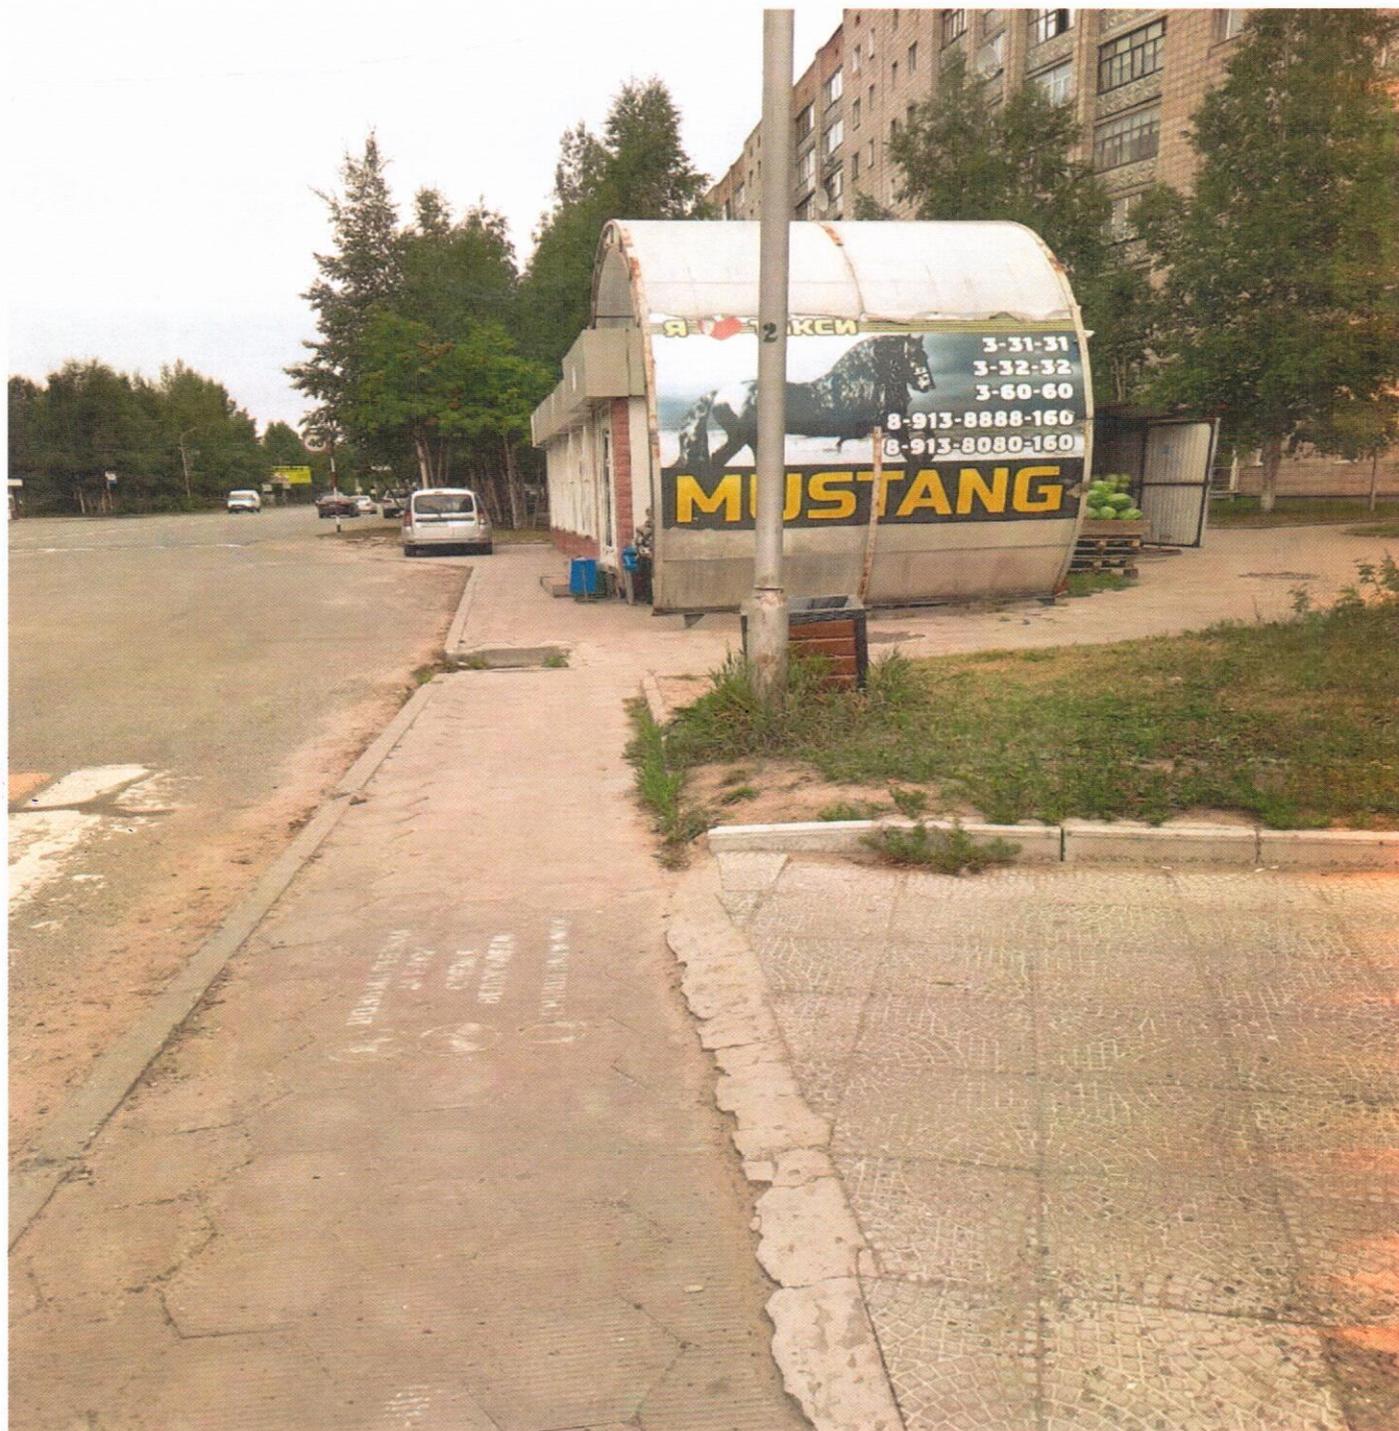
Фото 1 – Остановка общественного транспорта ул. Строителей, 59

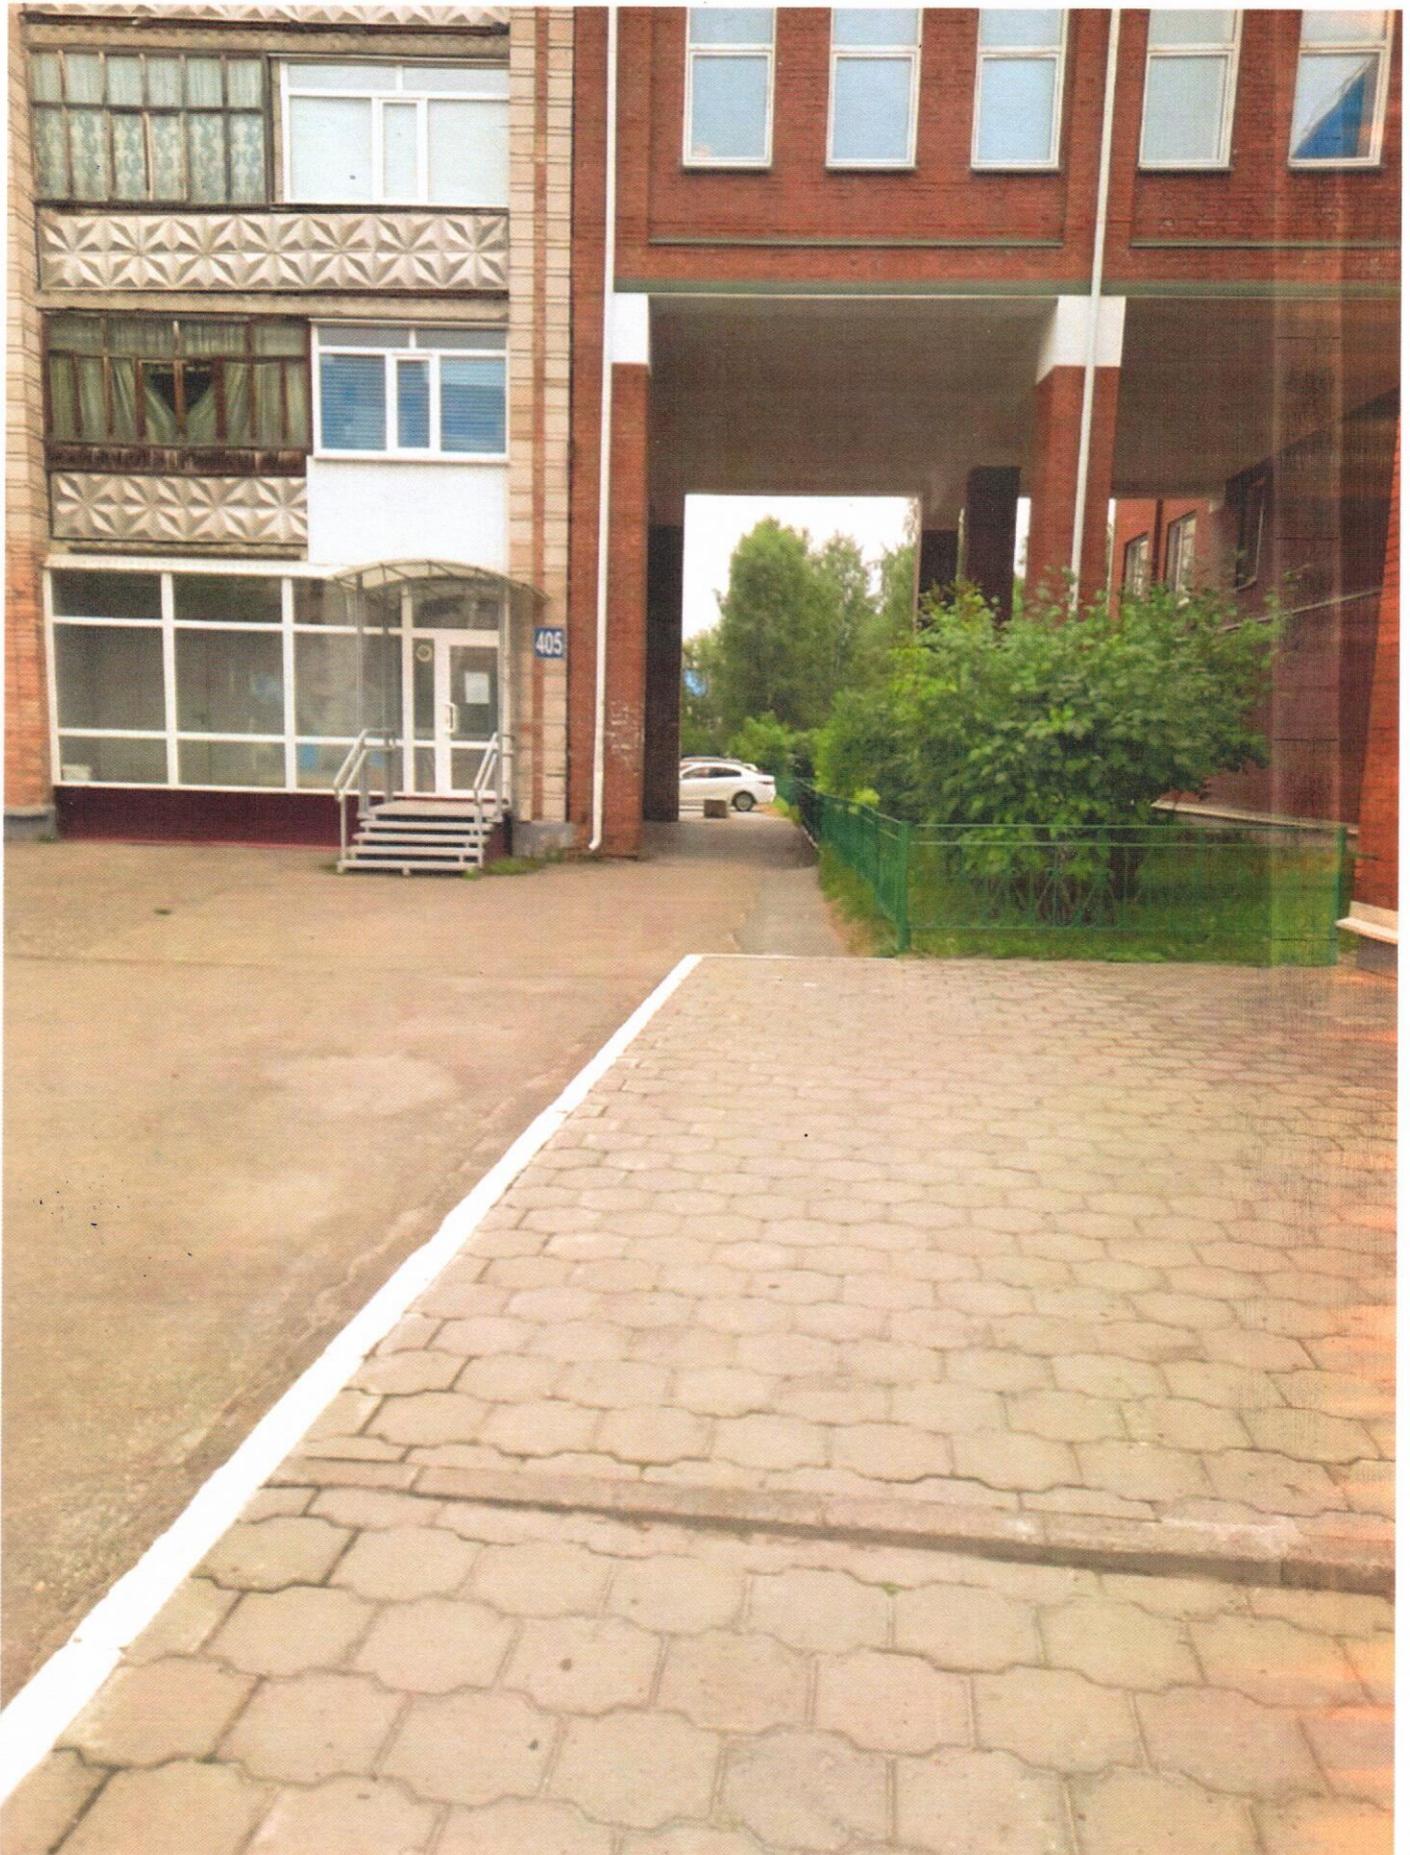
Фото 2 – Путь движения от ул. Строителей , 59 до ОСИ

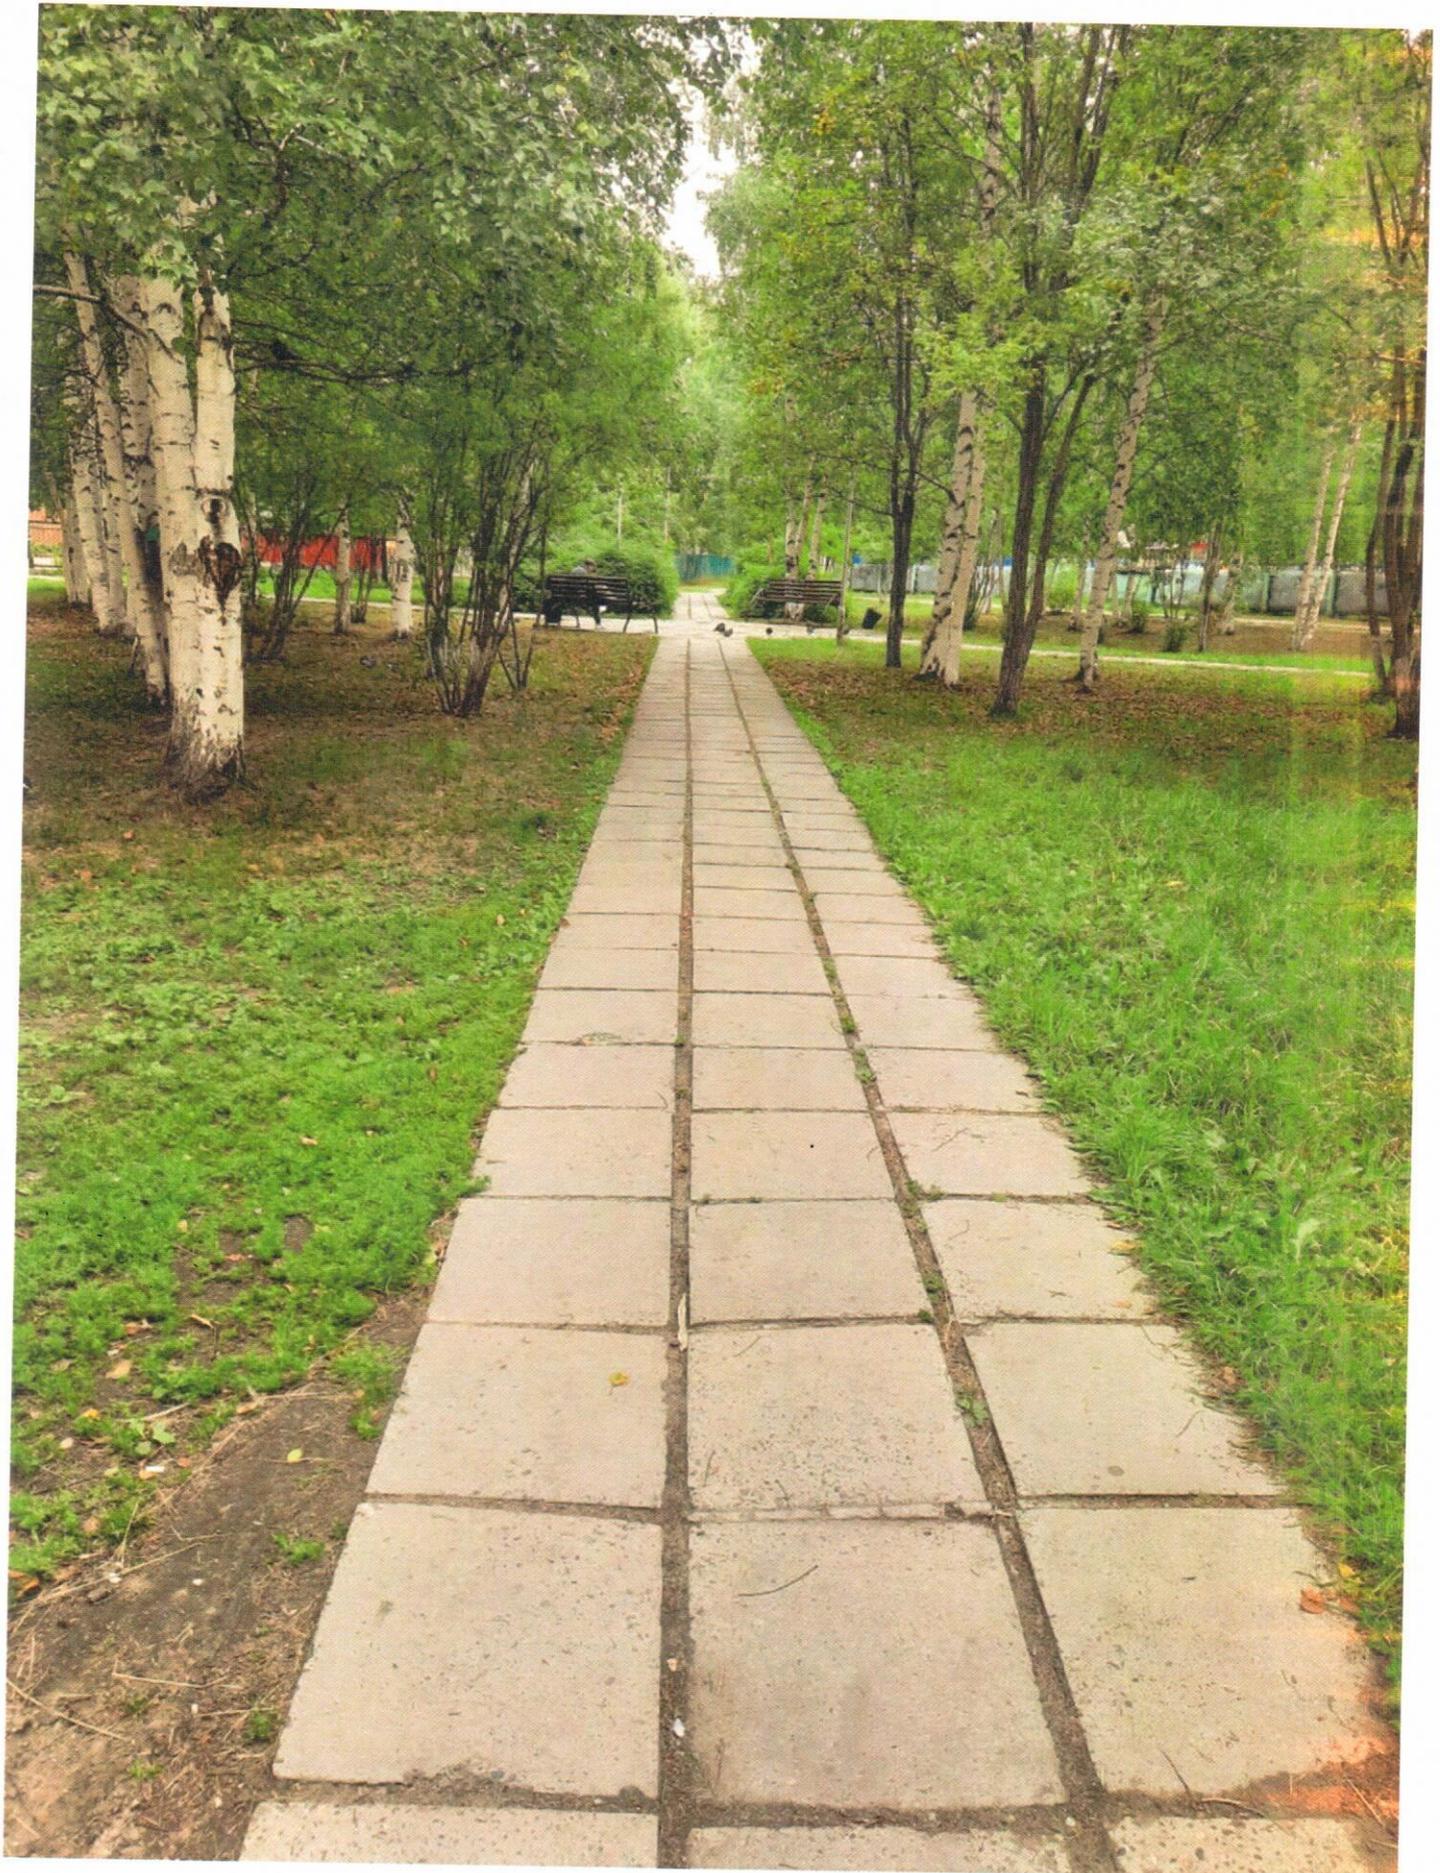
Фото 3 - Путь движения до ОСИ

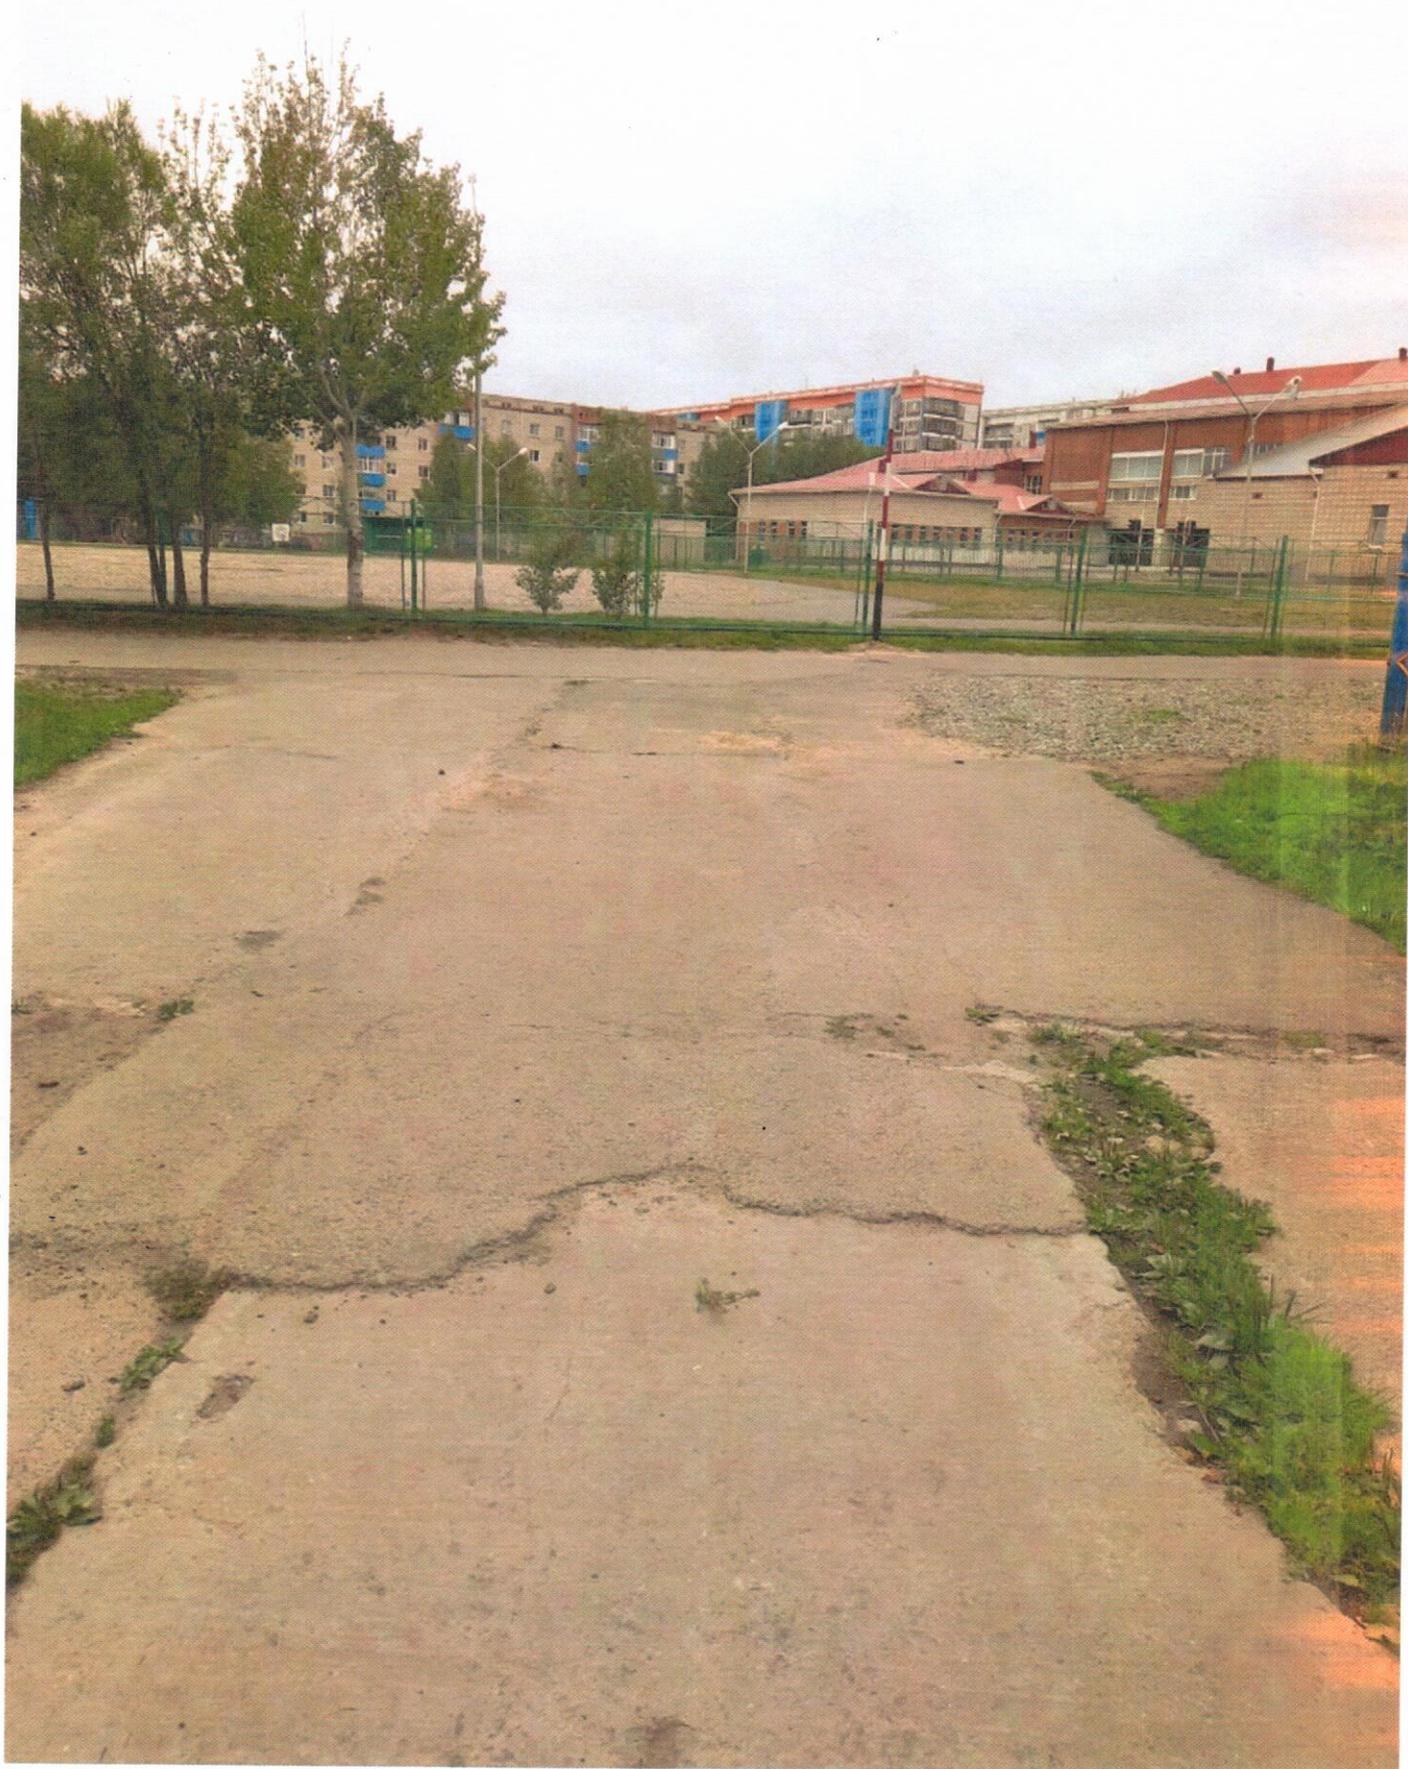
Фото 4 – Не регулируемый перекресток

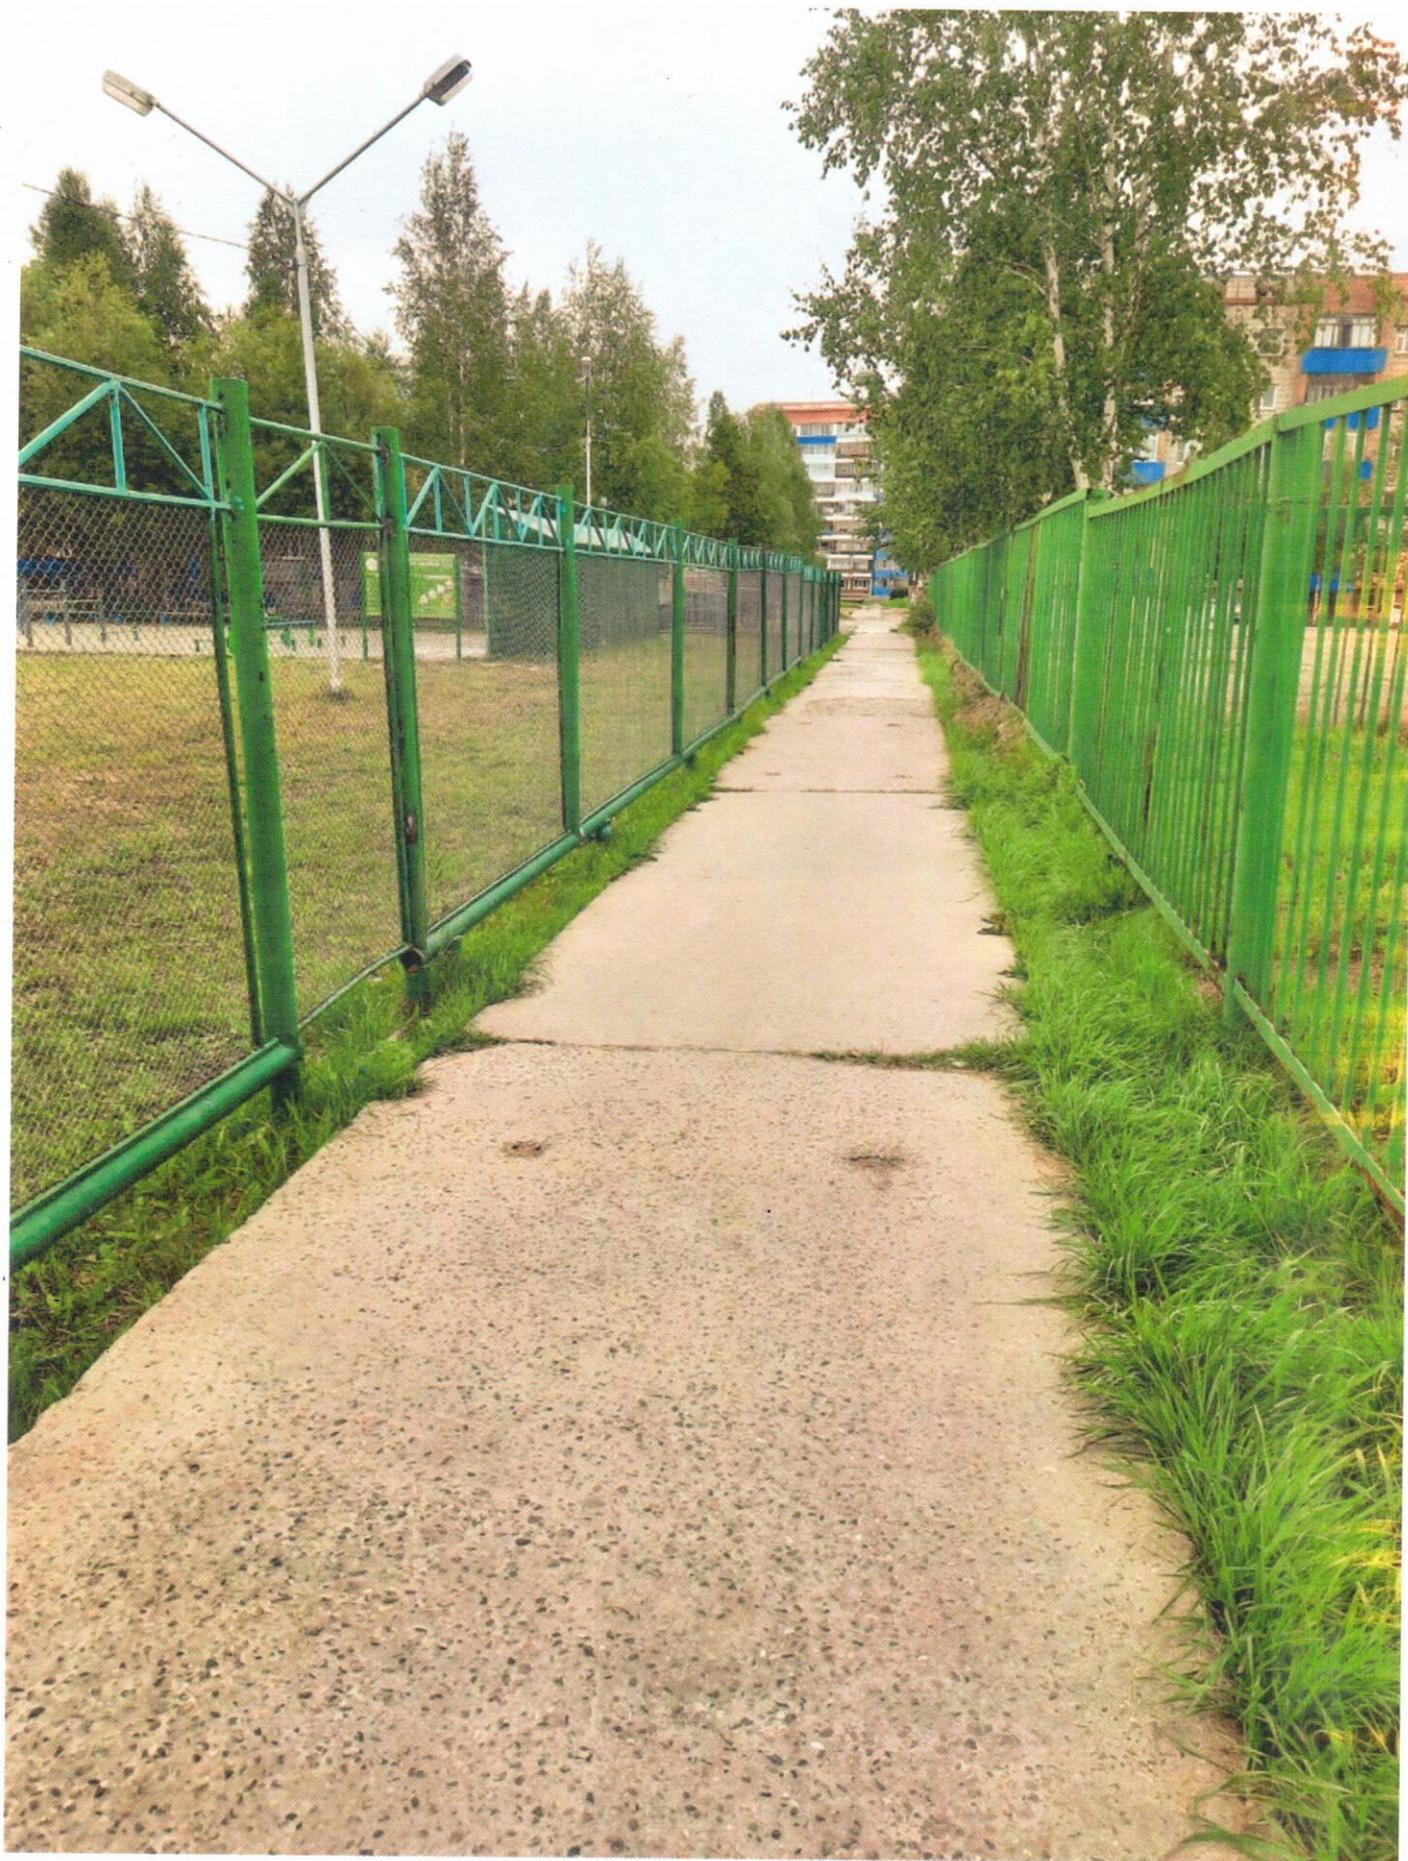
Фото 5 – Путь движения до ОСИ

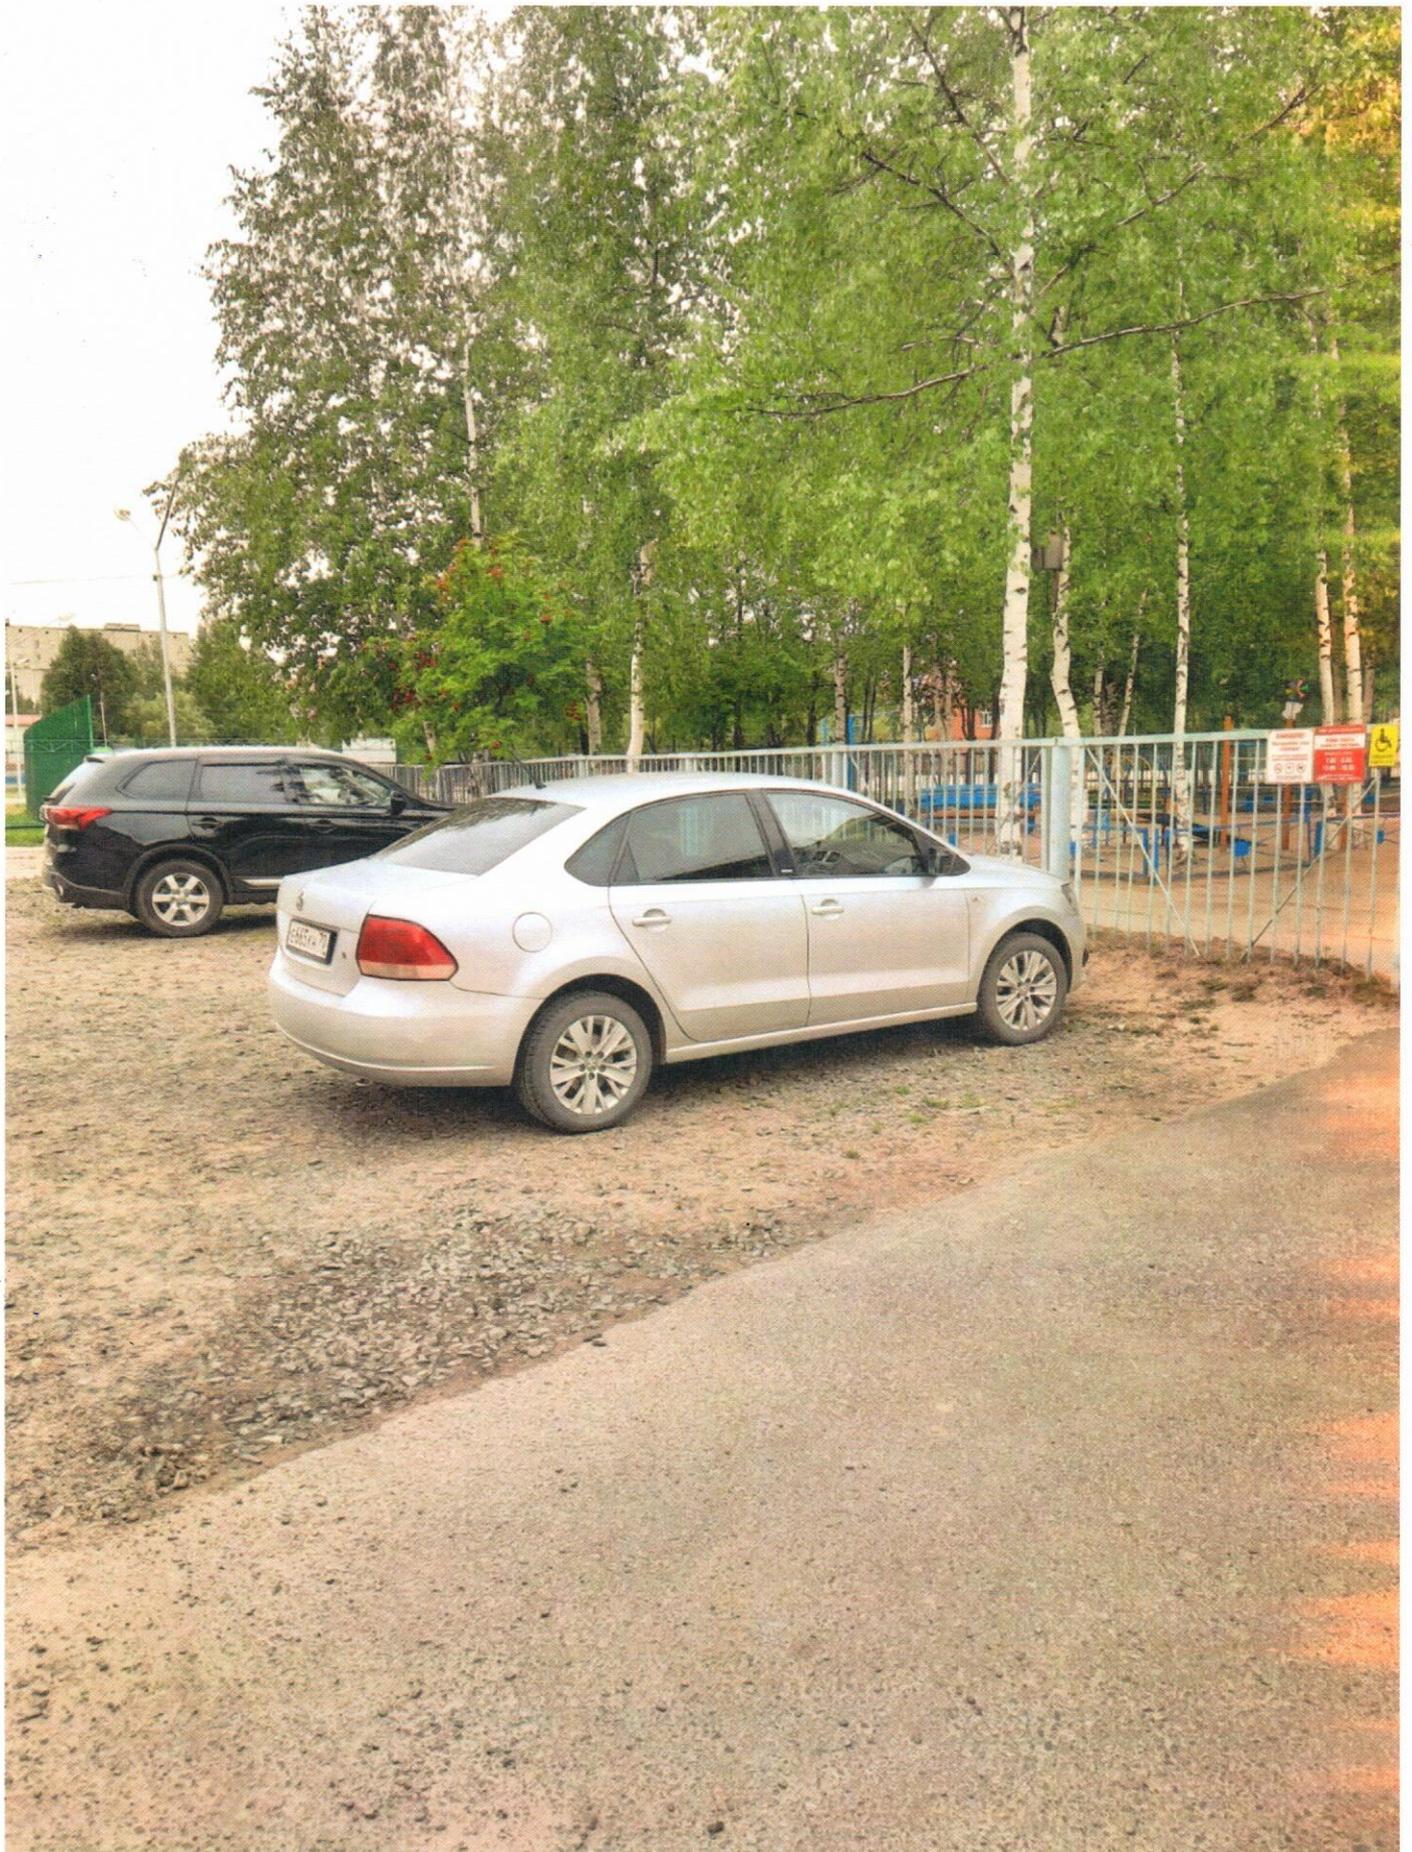
1.5	Автостоянка и парковка	есть	1	6	<p>1. Стоянка (знак) дальше 50 м от входа в здание (п. 4.2.2)</p>	К, О, С, Г, У	<p>Согласно п. 4.2.2 СП 59.13330.2012 «Места для личного автотранспорта инвалидов желательно размещать вблизи входа в предприятие или в учреждение, доступного для инвалидов, но не далее 50 м»</p>	<p>Ремонт текущий:</p> <p>1. Перенос знака и парковочных мест ближе к входу в здание.</p>
	ОБЩИЕ требования к зоне	есть	--	--	<p>1. Отсутствие средств информации (п. 5.5.3)</p>	К, О, С, Г, У	<p>Согласно п. 5.5.3 СП 59.13330.2012 «Система средств информации зон и помещений (особенно в местах массового посещения), входных узлов и путей движения должна обеспечивать непрерывность информации, своевременное ориентирование и однозначное опознание объектов и мест посещения. Она должна предусматривать возможность получения информации об ассортименте предоставляемых услуг, размещении и назначении функциональных элементов, расположении путей эвакуации, предупреждать об опасностях в экстремальных ситуациях и т.п.»</p>	<p>Ремонт текущий:</p> <p>1. Устройство доступных элементов информации для всех категорий МГН.</p>

Фото 6 – Парковка у здания ОСИ

Наименование структурно-функциональной зоны	Состояние доступности* (к пункту 3.4 Акта обследования ОСИ)	Приложение		Рекомендации по адаптации (вид работы)** к пункту 4.1 Акта обследования ОСИ
		№ на плане	№ фото	
Территория, прилегающая к зданию (участок)	ДЧ-И (О, Г, У), ДУ (К), ВНД (С)		№ 8, 9,10	<p>Ремонт капитальный:</p> <ol style="list-style-type: none"> 1. Устройство доступных элементов информации для всех категорий МГН; 2. Устройство бордюрных пандусов на пешеходных дорожках, перепад высот в местах съезда на проезжую часть не должен превышать 0,015 м; 3. Устройство поручней; 4. Приведение в соответствие с нормами существующей наружной лестницы; 5. Рекомендуется выделить краевые ступени цветом и фактурой; 6. Устройство пандуса. До появления пандуса рекомендуется применение аппарелей на наружной лестнице; 7. Перенос знака и парковочных мест ближе к входу в здание.

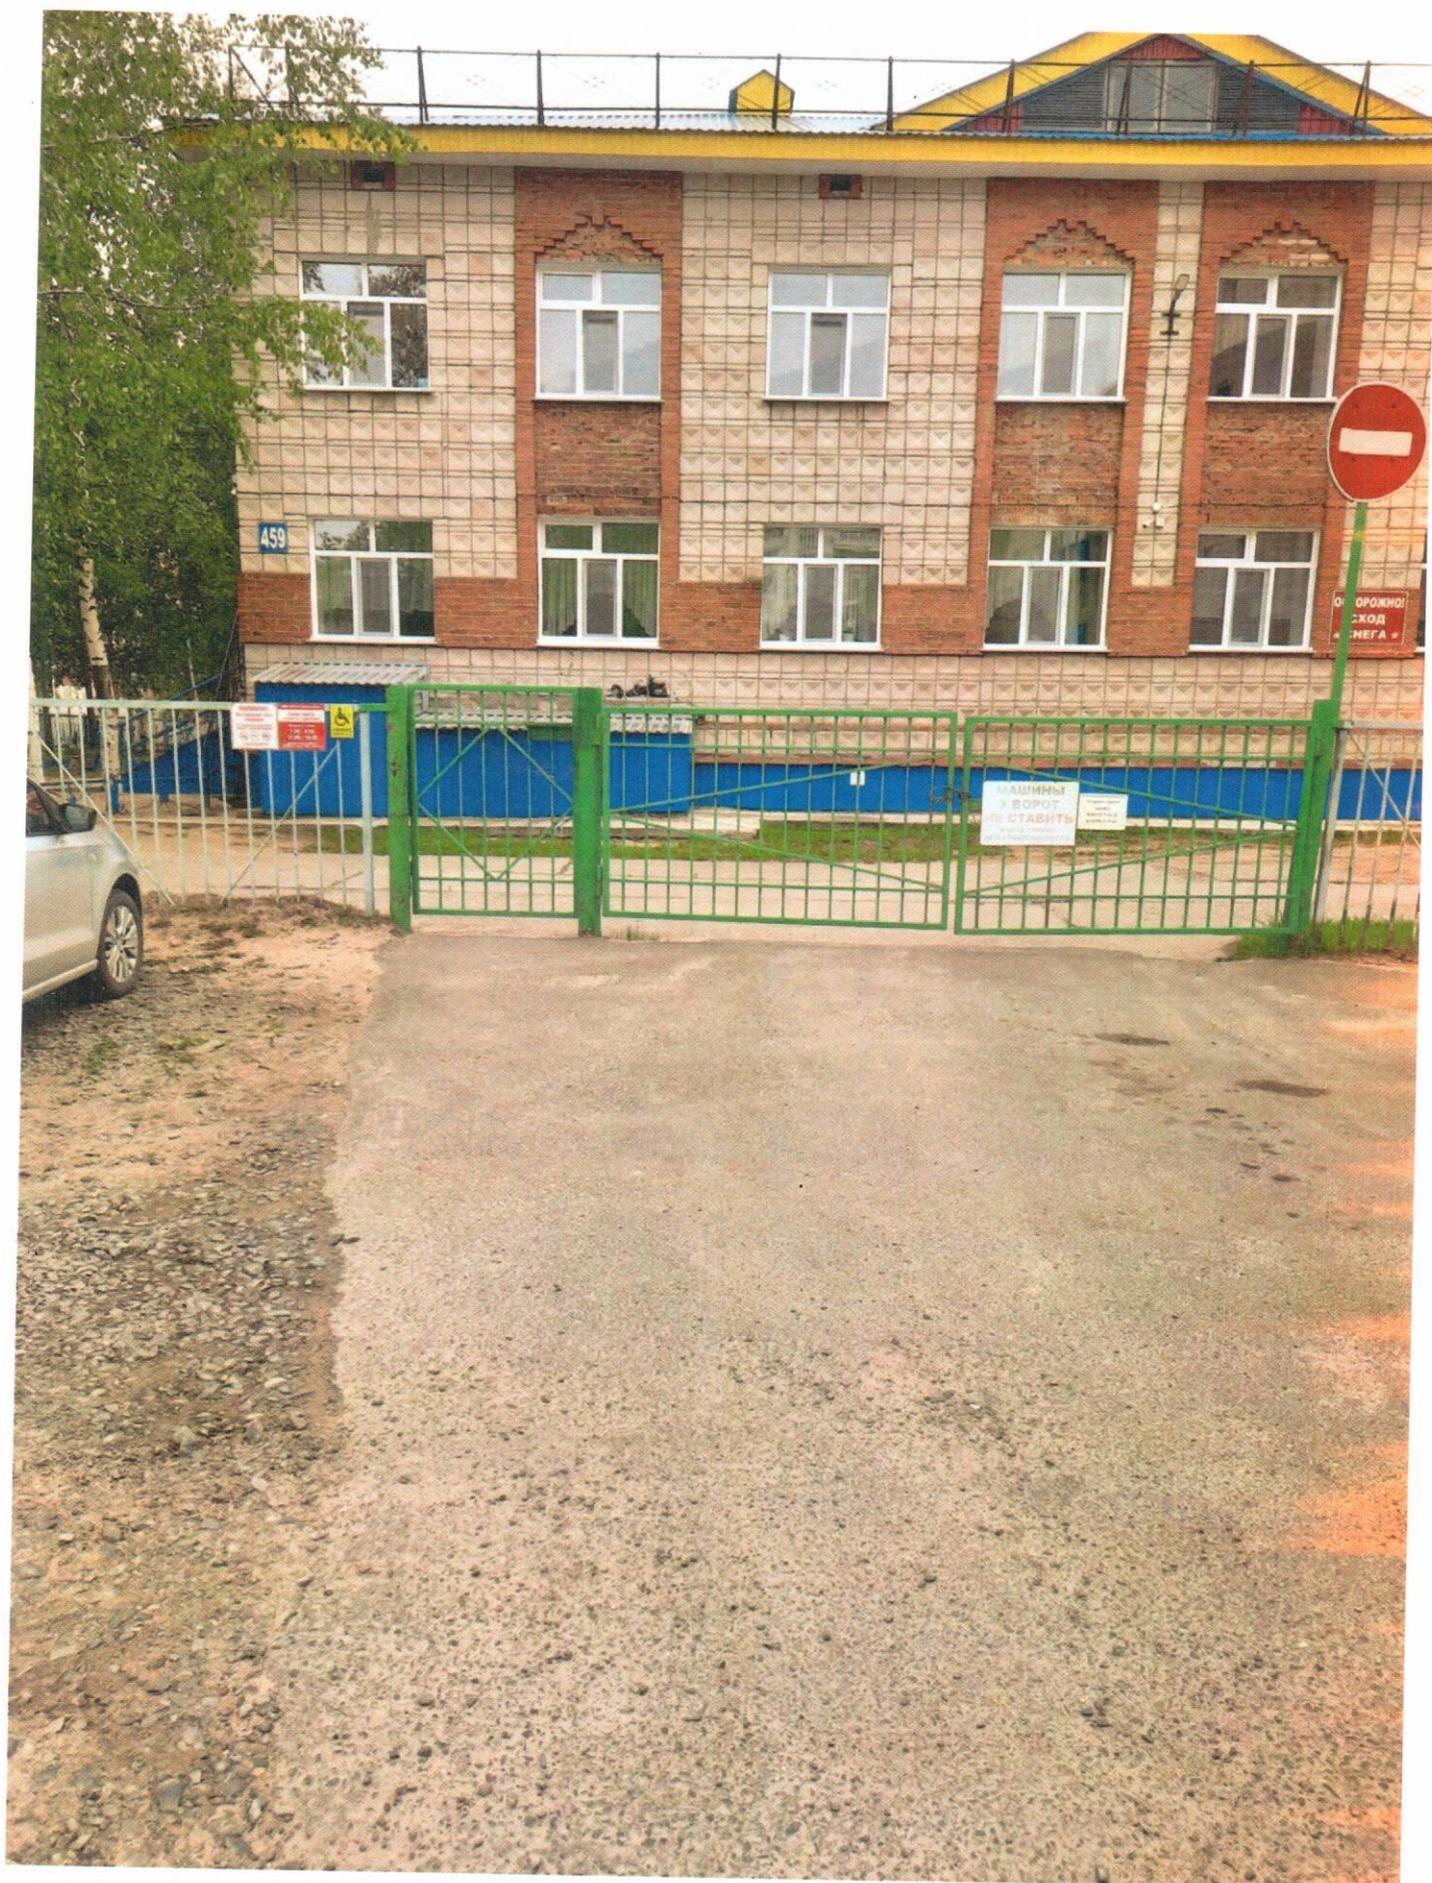
1.1	Вход (входы) на территорию	есть	--	7	1. Отсутствие элементов информации (п. 4.1.1)	К, О, С, Г, У	Согласно п. 4.1.1 СП 59.13330.2012 «Вход на участок следует оборудовать доступными для МГН, в том числе инвалидов-колясочников, элементами информации об объекте».	Ремонт текущий: 1. Устройство доступных элементов информации

Фото 7 – Территория прилегающая к зданию ОСИ

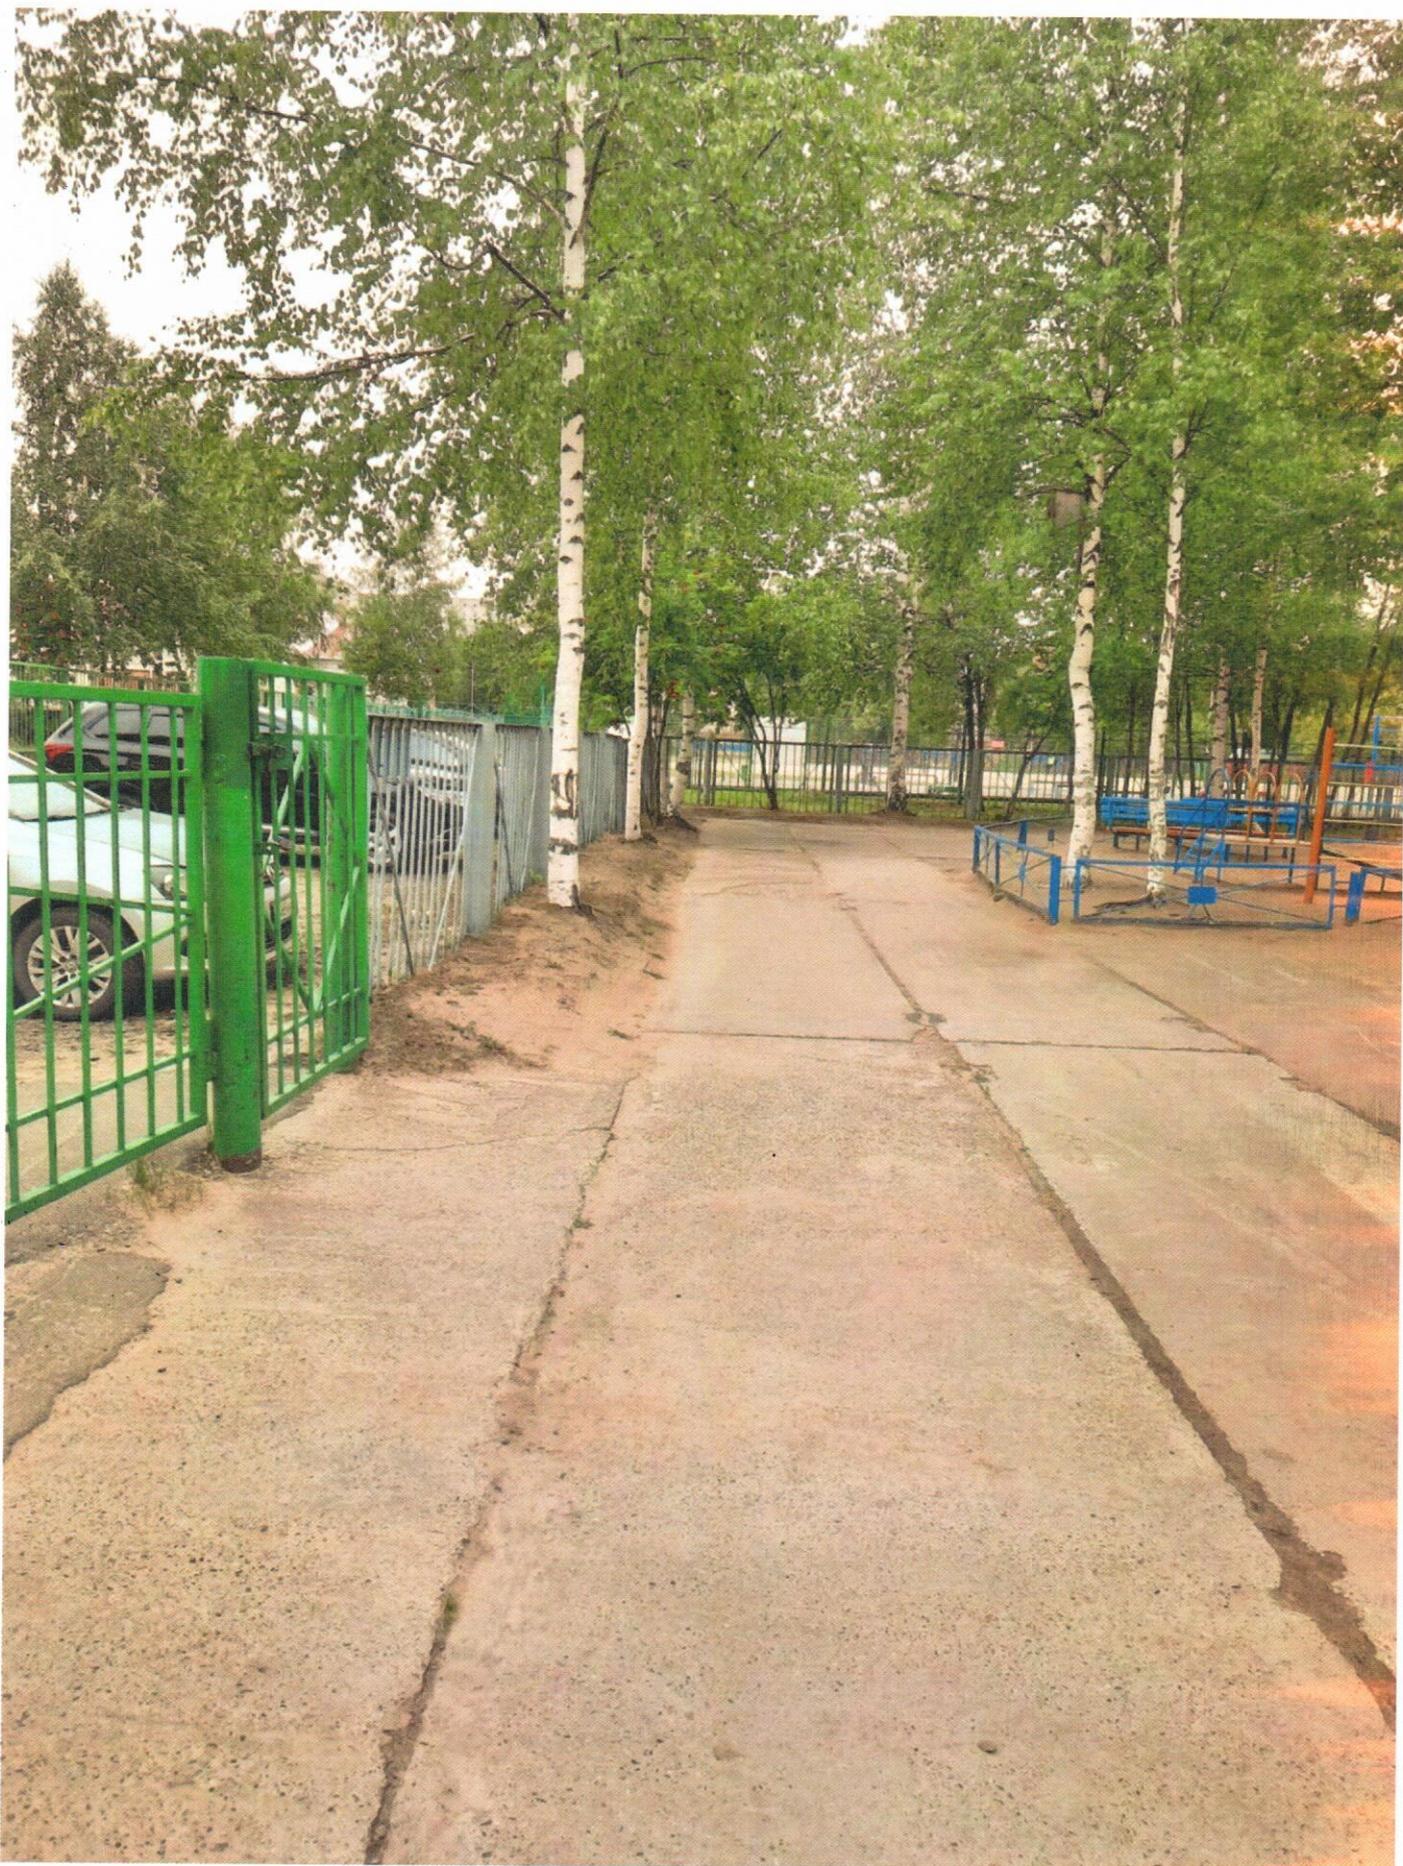
1.2	Путь (пути) движения на территории	есть	--	8,9,10	1. Частичное отсутствие бордюрных пандусов, перепад высот в местах съезда на проезжую часть превышает 0,015 м (п. 4.1.8). Высота бордюров и бортовых камней не соответствует нормам. Текущая высота колеблется от 0,06 м до 0,1 м; 2. Частичное отсутствие тактильных средств для слепых (п. 4.1.10).	К, О, С	Согласно п. 4.1.8 СП 59.13330.2012 «При устройстве съездов с тротуара на транспортный проезд уклон должен быть не более 1:12, а около здания и в затесненных местах допускается увеличивать продольный уклон до 1:10 на протяжении не более 10 м. Бордюрные пандусы на пешеходных переходах должны полностью располагаться в пределах зоны, предназначенной для пешеходов, и не должны выступать на проезжую часть. Перепад высот в местах съезда на проезжую часть не должен превышать 0,015 м». п. 4.1.9 «Высоту бордюров по краям пешеходных путей на территории рекомендуется принимать не менее 0,05 м. Перепад высот бордюров, бортовых камней вдоль эксплуатируемых газонов и озелененных площадок, примыкающих к путям пешеходного движения, не должен превышать 0,025 м». п. 4.1.10 «Тактильные средства, выполняющие предупредительную функцию на покрытии пешеходных путей на участке, следует размещать не менее чем за 0,8 м до объекта информации или начала опасного участка, изменения направления движения, входа и т.п. Ширина тактильной полосы принимается в пределах 0,5 - 0,6 м».	Ремонт текущий: 1. Устройство бордюрных пандусов, перепад высот в местах съезда на проезжую часть не должен превышать 0,015 м; 2. Приведение в соответствие с нормами перепадов высот бордюров и бортовых камней; 3. Устройство тактильных средств не целесообразно в связи с особенностями района.

Фото 8 - Путь движения на территории.
