АКТ ОБСЛЕДОВАНИЯ
объекта социальной инфраструктуры
К ПАСПОРТУ ДОСТУПНОСТИ ОСИ
№ 1

- 1.1. Наименование (вид) объекта: нежилое здание
1.2. Адрес объекта: 636785 Томская область, г.Стрежевой, 4 мкр.д.459
1.3. Сведения о размещении объекта:
- часть здания 2 этажей, 2426,4 кв.м
- наличие прилегающего земельного участка (имеется)
1.4. Год постройки здания 1987, последнего капитального ремонта _____ - _____
1.5. Дата предстоящих плановых ремонтных работ: текущего 2023г.

Муниципальное дошкольное образовательное учреждение «Детский сад городского округа Стрежевой»
структурное подразделение «Золотая рыбка», Томская область, г. Стрежевой, 4 мкр. д. 459
Наименование объекта, адрес

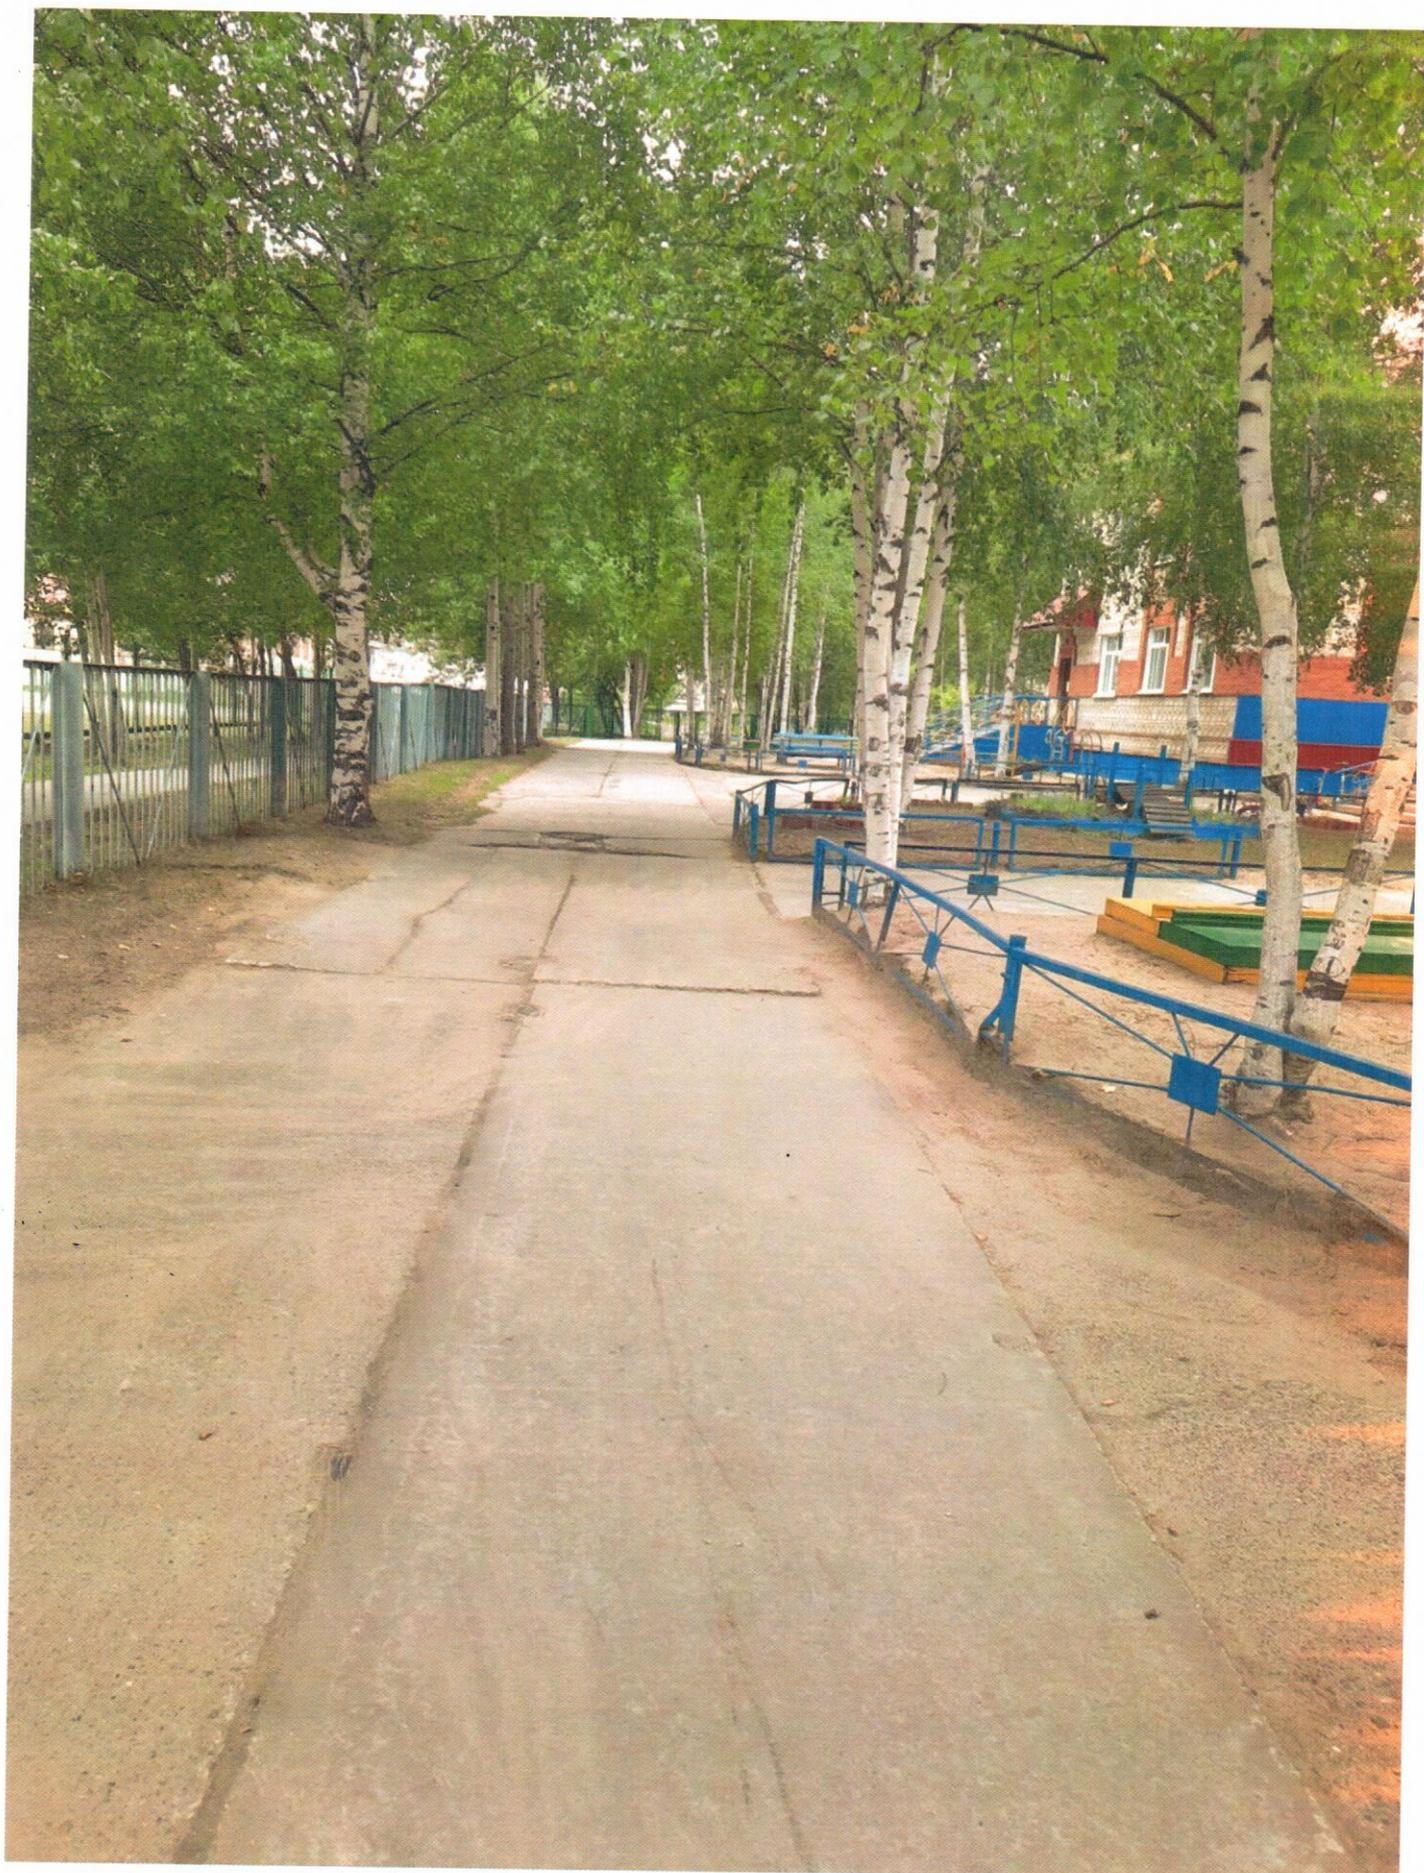
1.2	Путь (пути) движения на территории	есть	--	8,9,10	1. Частичное отсутствие бордюрных пандусов, перепад высот в местах съезда на проезжую часть превышает 0,015 м (п. 4.1.8). Высота бордюров и бортовых камней не соответствует нормам. Текущая высота колеблется от 0,06 м до 0,1 м; 2. Частичное отсутствие тактильных средств для слепых (п. 4.1.10).	К, О, С	Согласно п. 4.1.8 СП 59.13330.2012 «При устройстве съездов с тротуара на транспортный проезд уклон должен быть не более 1:12, а около здания и в затесненных местах допускается увеличивать продольный уклон до 1:10 на протяжении не более 10 м. Бордюрные пандусы на пешеходных переходах должны полностью располагаться в пределах зоны, предназначенной для пешеходов, и не должны выступать на проезжую часть. Перепад высот в местах съезда на проезжую часть не должен превышать 0,015 м». п. 4.1.9 «Высоту бордюров по краям пешеходных путей на территории рекомендуется принимать не менее 0,05 м. Перепад высот бордюров, бортовых камней вдоль эксплуатируемых газонов и озелененных площадок, примыкающих к путям пешеходного движения, не должен превышать 0,025 м». п. 4.1.10 «Тактильные средства, выполняющие предупредительную функцию на покрытии пешеходных путей на участке, следует размещать не менее чем за 0,8 м до объекта информации или начала опасного участка, изменения направления движения, входа и т.п. Ширина тактильной полосы принимается в пределах 0,5 - 0,6 м».	Ремонт текущий: 1. Устройство бордюрных пандусов, перепад высот в местах съезда на проезжую часть не должен превышать 0,015 м; 2. Приведение в соответствие с нормами перепадов высот бордюров и бортовых камней; 3. Устройство тактильных средств не целесообразно в связи с особенностями района.

Фото 9 – путь движения на территории

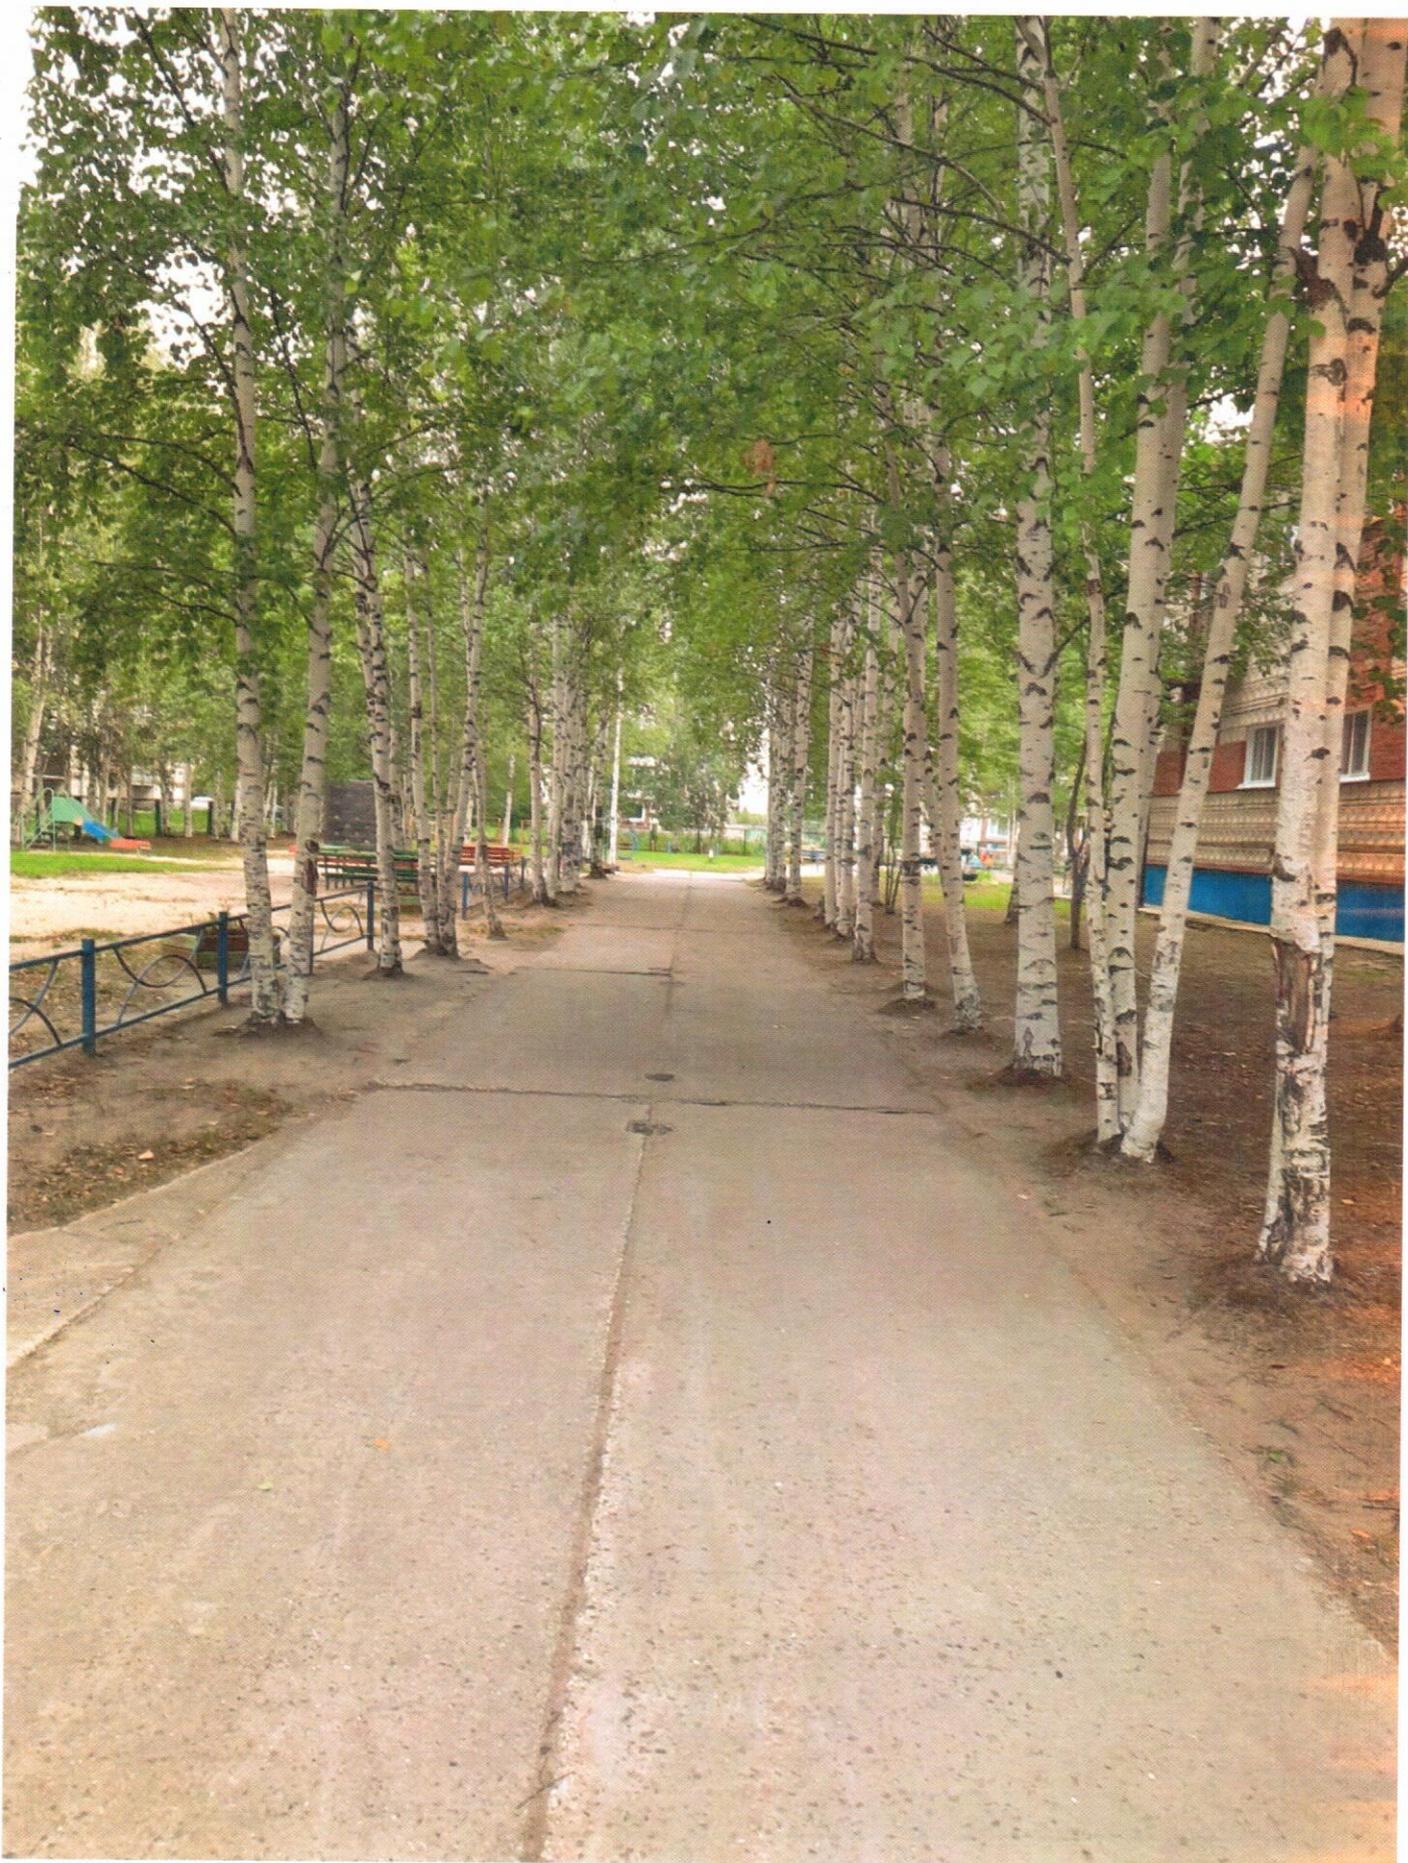
Фото 10 - Путь движения на территории

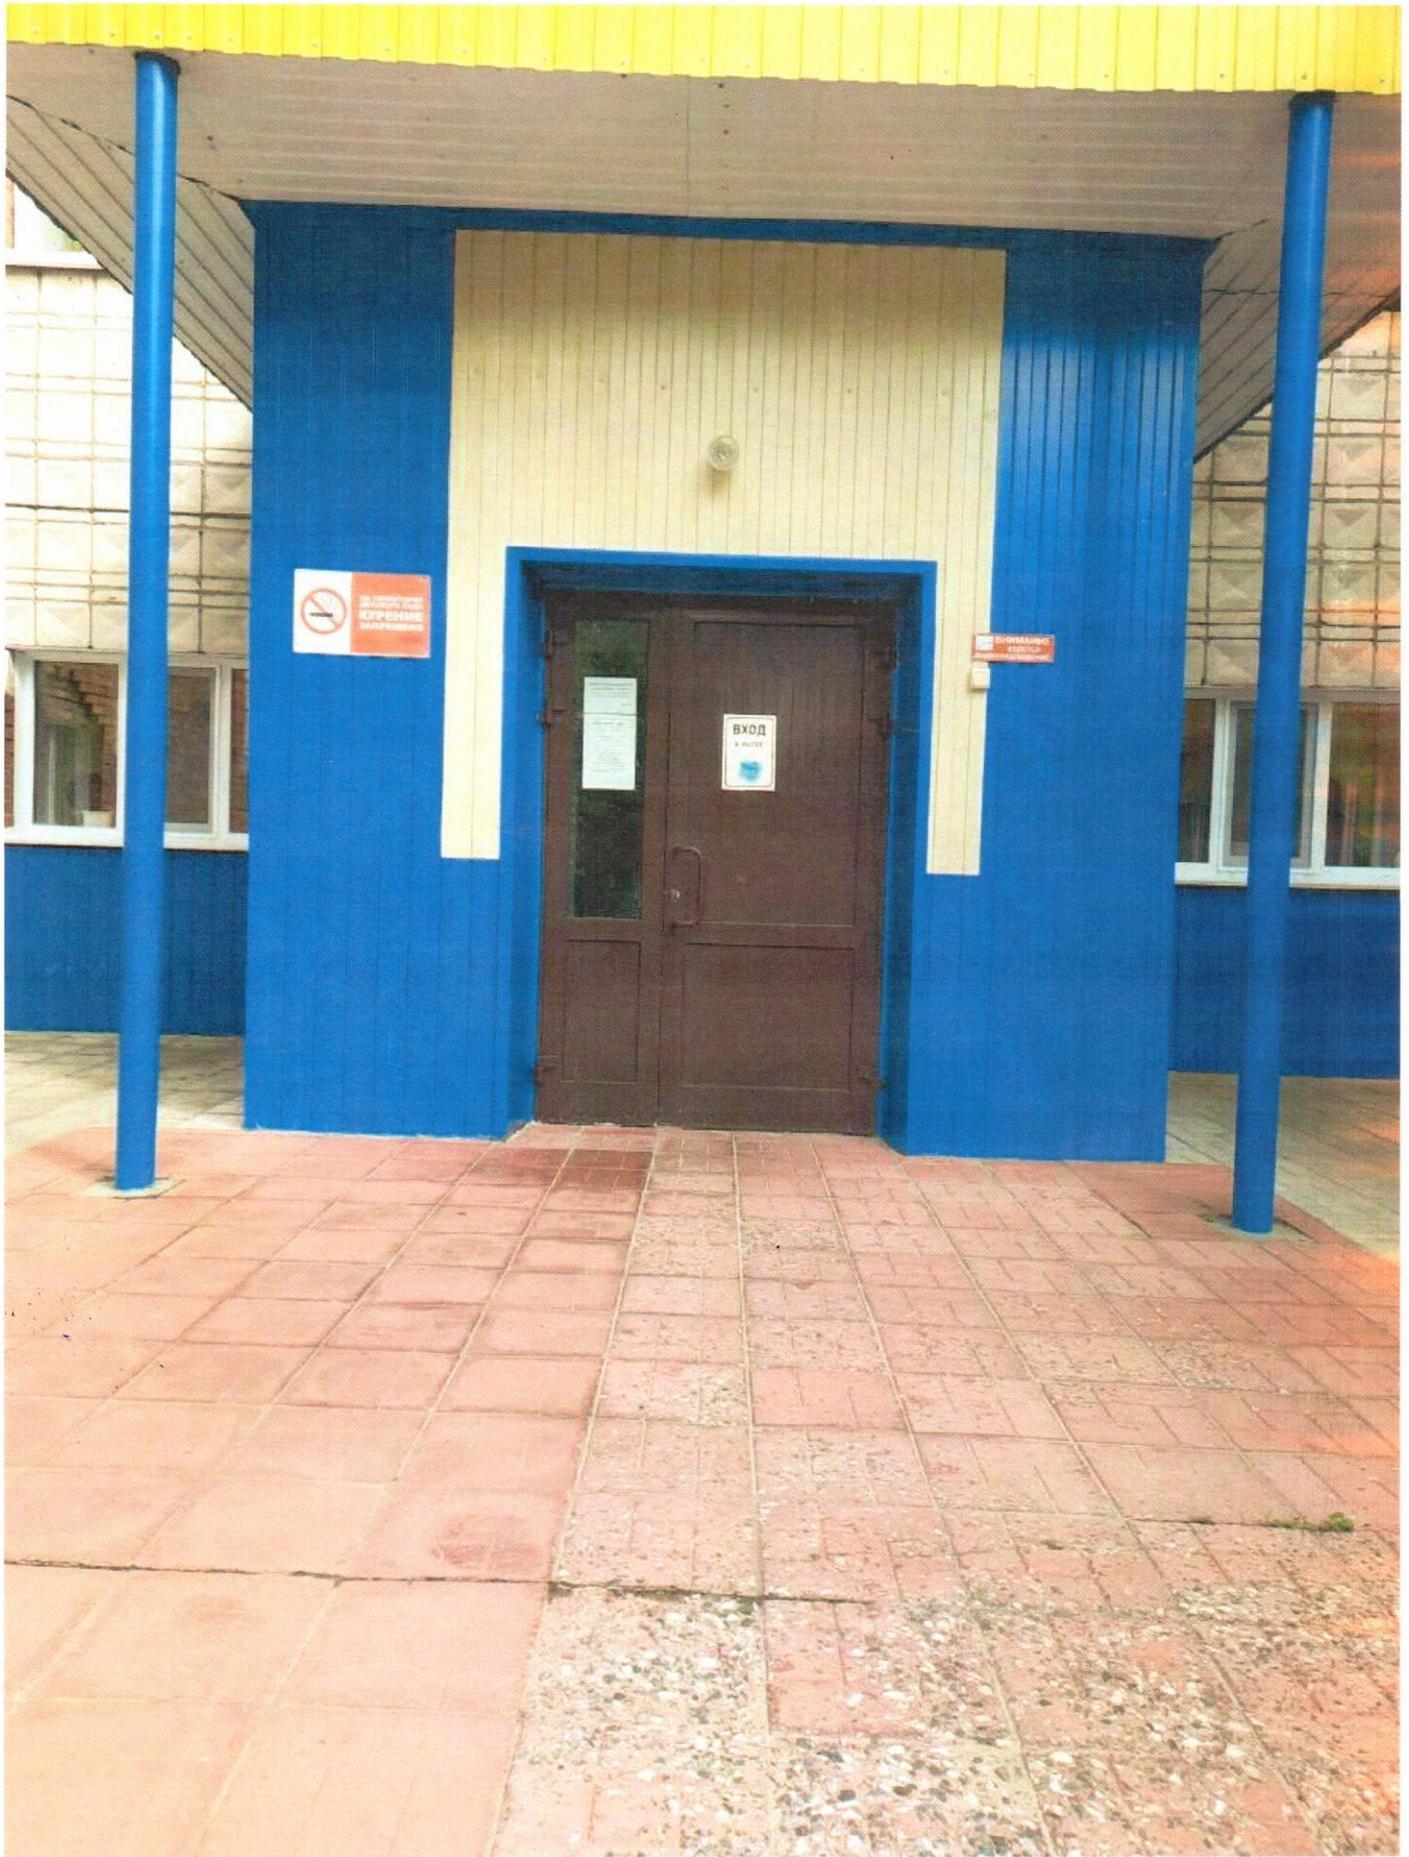
2.4	Дверь (входная)	есть	--	11, 12, 13	1. Вторые входные двери имеют пороги 0,05 м (п. 5.1.4); 2. Отсутствие контрастной маркировки (п. 5.1.5); 3. Отсутствие фиксаторов в положениях «открыто» и «закрыто» (п. 5.1.6).	К, О, С	<p>Согласно п. 5.1.4 СП 59.13330.2012 «Входные двери должны иметь ширину в свету не менее 1,2 м. ...</p> <p>Наружные двери, доступные для МГН, могут иметь пороги. При этом высота каждого элемента порога не должна превышать 0,014 м».</p> <p>п. 5.1.5 Прозрачные двери на входах и в здании, а также ограждения следует выполнять из ударопрочного материала. На прозрачных полотнах дверей следует предусматривать яркую контрастную маркировку высотой не менее 0,1 м и шириной не менее 0,2 м, расположенную на уровне не ниже 1,2 м и не выше 1,5 м от поверхности пешеходного пути.</p> <p>п. 5.1.6 Входные двери, доступные для входа инвалидов, следует проектировать автоматическими, ручными или механическими. Они должны быть хорошо опознаваемы и иметь символ, указывающий на их доступность. Целесообразно применение автоматических распашных или раздвижных дверей (если они не стоят на путях эвакуации).</p> <p>На путях движения МГН рекомендуется применять двери на петлях одностороннего действия с фиксаторами в положениях "открыто" или "закрыто". Следует также применять двери, обеспечивающие задержку автоматического закрывания дверей, продолжительностью не менее 5 секунд. Следует использовать распашные двери с доводчиком (с усилием 19,5 Нм).</p>	<p>Ремонт капитальный:</p> <p>1. Рекомендуется установка дверей на петлях одностороннего действия с фиксаторами в положениях «открыто» и «закрыто», с порогами высотой не более 0,014м. До замены дверей рекомендуется применение аппарели – накладной конструкции через препятствие для проезда инвалида на кресле-коляске;</p> <p>2. Нанесение контрастной маркировки на прозрачных полотнах дверей.</p>

Фото 11 - Дверь входная

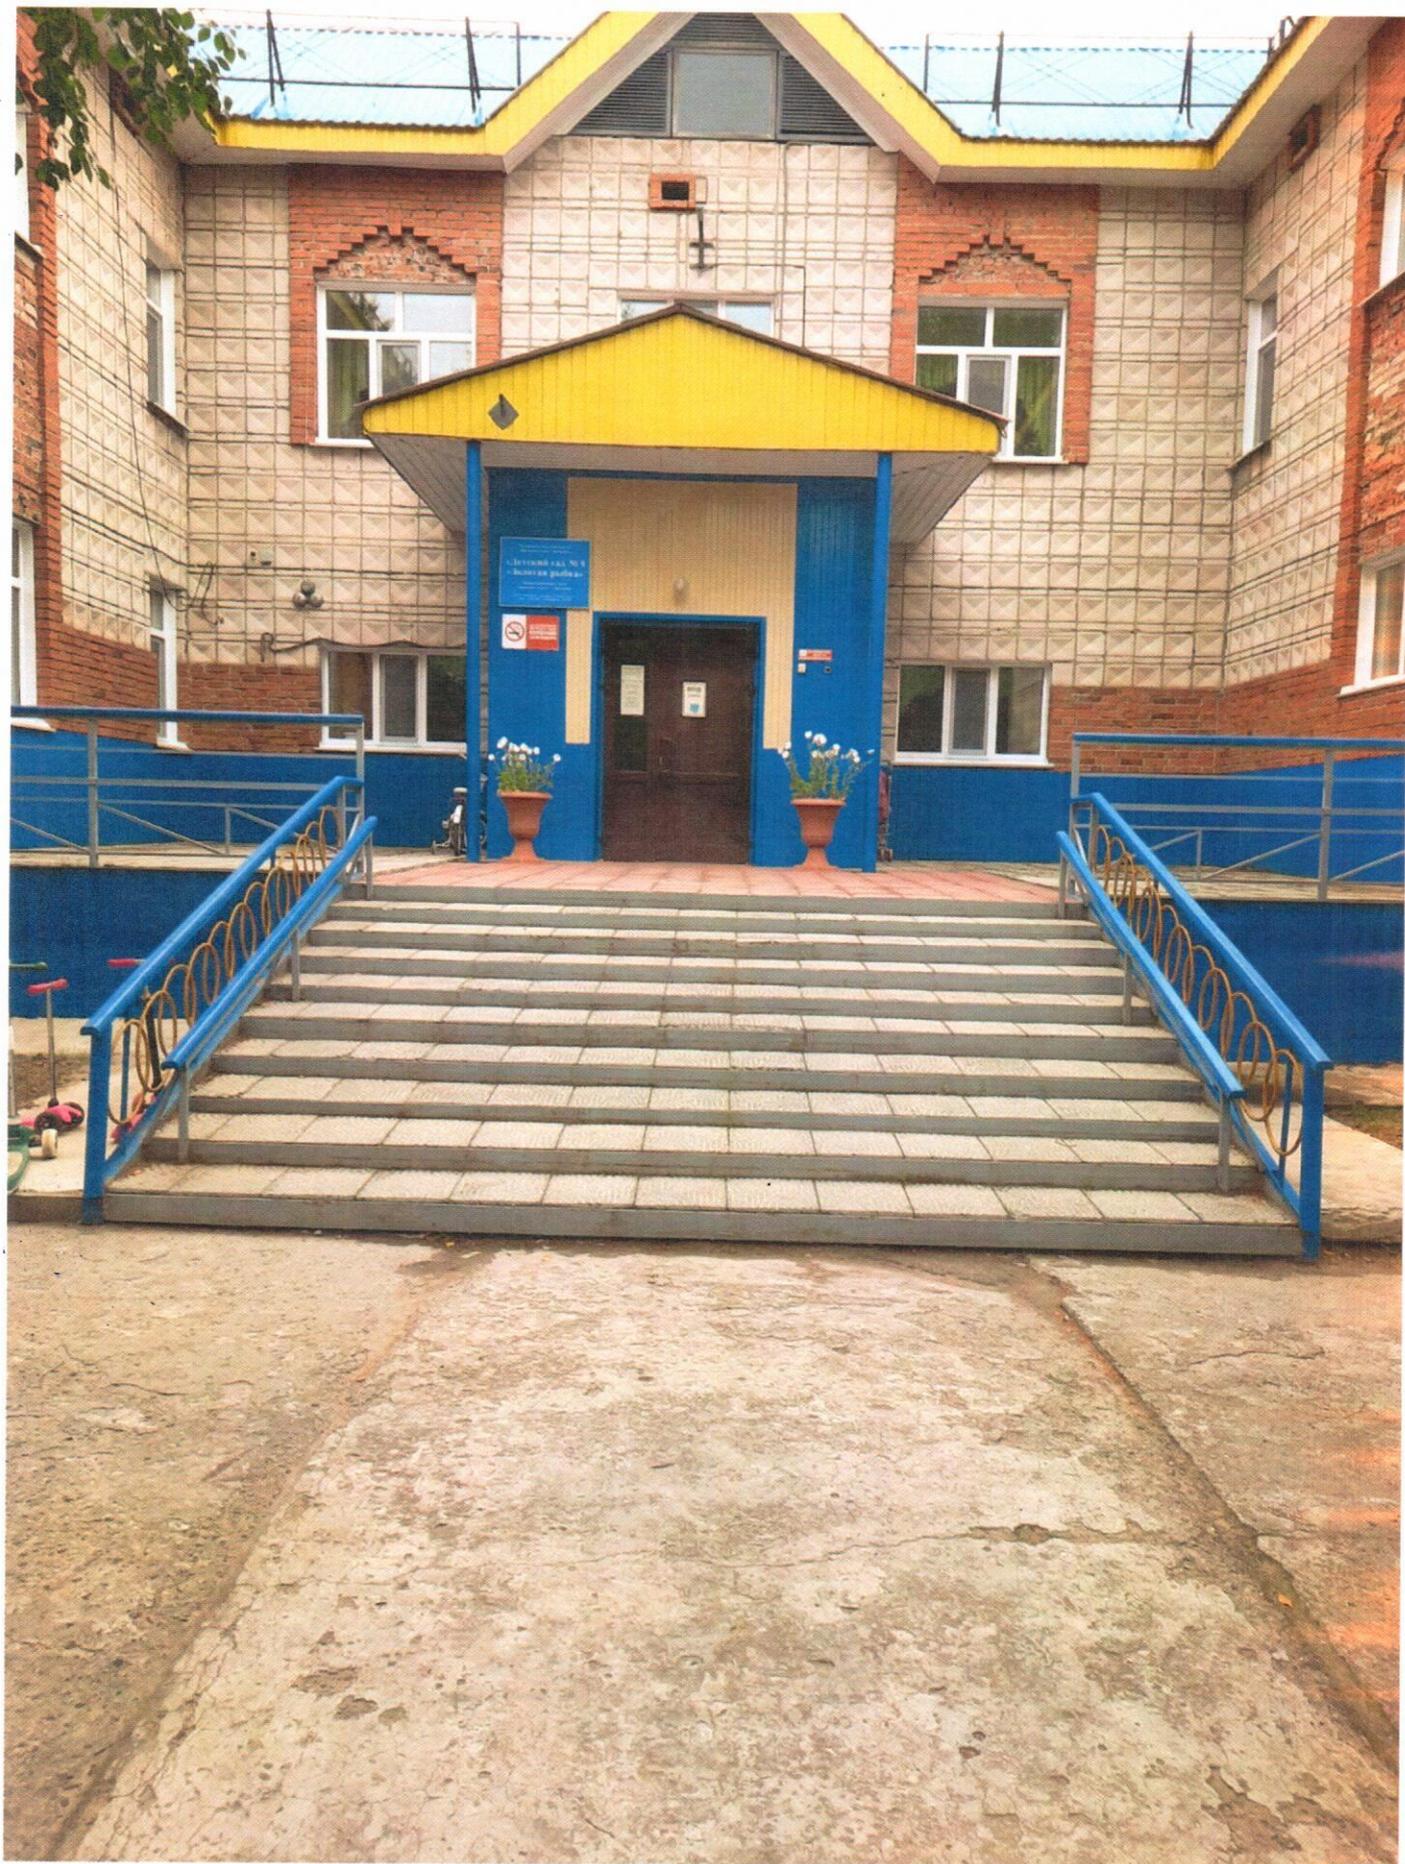
1.3	Лестница (наружная)	есть		12	<p>1. Ширина проступей колеблется от 0,27 м до 0,35 м (п. 4.1.12);</p> <p>2. Краевые ступени лестницы не выделены цветом или фактурой, отсутствуют тактильные полосы (п. 4.1.12);</p> <p>3. Отсутствие антискользящего покрытия (п. 4.1.12);</p>	К, О	<p>Согласно п. 4.1.12 СП 59.13330.2012 «Для открытых лестниц на перепадах рельефа ширину проступей следует принимать от 0,35 до 0,4 м, высоту подступенка - от 0,12 до 0,15 м.</p> <p>Поверхность ступеней должна иметь антискользящее покрытие и быть шероховатой.</p> <p>Краевые ступени лестничных маршей должны быть выделены цветом или фактурой.</p> <p>Перед открытой лестницей за 0,8 - 0,9 м следует предусматривать предупредительные тактильные полосы шириной 0,3 - 0,5 м.</p> <p>п. 4.1.14 «Наружные лестницы и пандусы должны быть оборудованы поручнями»</p>	<p>Ремонт капитальный:</p> <p>1. Устройство поручней;</p> <p>2. Приведение в соответствие с нормами существующей лестницы;</p> <p>3. Рекомендуется выделить краевые ступени цветом и фактурой;</p> <p>4. Устройство тактильных полос нецелесообразно в связи с климатическими особенностями района.</p>

2.1	Лестница (наружная)	есть	-	12	<p>1. Ширина первого марша лестницы 4,5 м, отсутствуют дополнительные разделительные поручни (п. 5.1.2);</p> <p>2. Боковые края лестницы без бортиков для предотвращения соскальзывания трости (п. 5.2.9);</p>	К, О, С, Г, У	<p>Согласно п. 5.1.2 СП 59.13330.2012 «Наружные лестницы и пандусы должны иметь поручни с учетом технических требований к опорным стационарным устройствам по ГОСТ Р 51261. При ширине лестниц на основных входах в здание 4,0 м и более следует дополнительно предусматривать разделительные поручни».</p> <p>п. 5.2.9 «...Боковые края ступеней, не примыкающие к стенам, должны иметь бортики высотой не менее 0,02 м или другие устройства для предотвращения соскальзывания трости или ноги...»</p> <p>п. 5.2.15 «Вдоль обеих сторон всех пандусов и лестниц, а также у всех перепадов высот горизонтальных поверхностей более 0,45 м необходимо устанавливать ограждения с поручнями».</p> <p>п. 4.1.12 «Краевые ступени лестничных маршей должны быть выделены цветом или фактурой».</p> <p>Перед открытой лестницей за 0,8 - 0,9 м следует предусматривать предупредительные тактильные полосы шириной 0,3 - 0,5 м».</p>	<p>Ремонт капитальный:</p> <p>1. Устройство дополнительных поручней;</p> <p>2. Устройство боковых бортиков на лестницах не примыкающих к стенам;</p> <p>3. Устройство ограждений с поручнями;</p> <p>4. Рекомендуется выделить краевые ступени цветом и фактурой.</p>

2.3	Входная площадка (перед дверью)	есть	--	12	1. Отсутствие предупреждающих тактильных средств для слепых перед дверями (п. 5.2.3)	К, О, С, Г, У	<p>Согласно п. 5.2.3 СП 59.13330.2012 «Участки пола на путях движения на расстоянии 0,6 м перед дверными проемами и входами на лестницы, а также перед поворотом коммуникационных путей должны иметь тактильные предупреждающие указатели и/или контрастно</p>	<p>Ремонт текущий:</p> <p>1. Рекомендуется нанесение тактильных средств за 0,6 м перед дверными проемами.</p>

Фото 12 – Лестница наружная на территории, прилегающей к зданию. Отсутствуют пандус, тактильные средства информации, отсутствуют фиксаторы положений «открыто» и «закрыто».

Наименование структурно-функциональной зоны	Состояние доступности* (к пункту 3.4 Акта обследования ОСИ)	Приложение		Рекомендации по адаптации (вид работы)** к пункту 4.1 Акта обследования ОСИ
		№ на плане	№ фото	
Вход (входы) в здание	ДЧ-И (Г, У,О), ВНД (К,С)	-	№ 11,12,13	<p>Ремонт капитальный:</p> <ol style="list-style-type: none"> 1. При замене дверей установить двери с порогами высотой не более 0,014м и на петлях одностороннего действия с фиксаторами в положениях «открыто» и «закрыто». До замены дверей рекомендуется применение аппарели – накладной конструкции через препятствие для проезда инвалида на кресле-коляске; 2. Устройство дополнительных поручней на первом марше лестницы входа в здание и поручней с двух сторон на последующем марше; 3. Устройство боковых бортиков на ступенях лестниц не примыкающих к стенам, для предотвращения соскальзывания трости; 4. Нанесение контрастной маркировки на прозрачных полотнах дверей; 5. Установка кнопки вызова сотрудника при главном входе в здание; 6. Нанесение предупреждающих тактильных средств за 0,6 м перед дверными проемами на входной площадке перед дверью и в тамбуре для лиц с недостатками зрения; 7. Рекомендуется выделить краевые ступени цветом и фактурой.

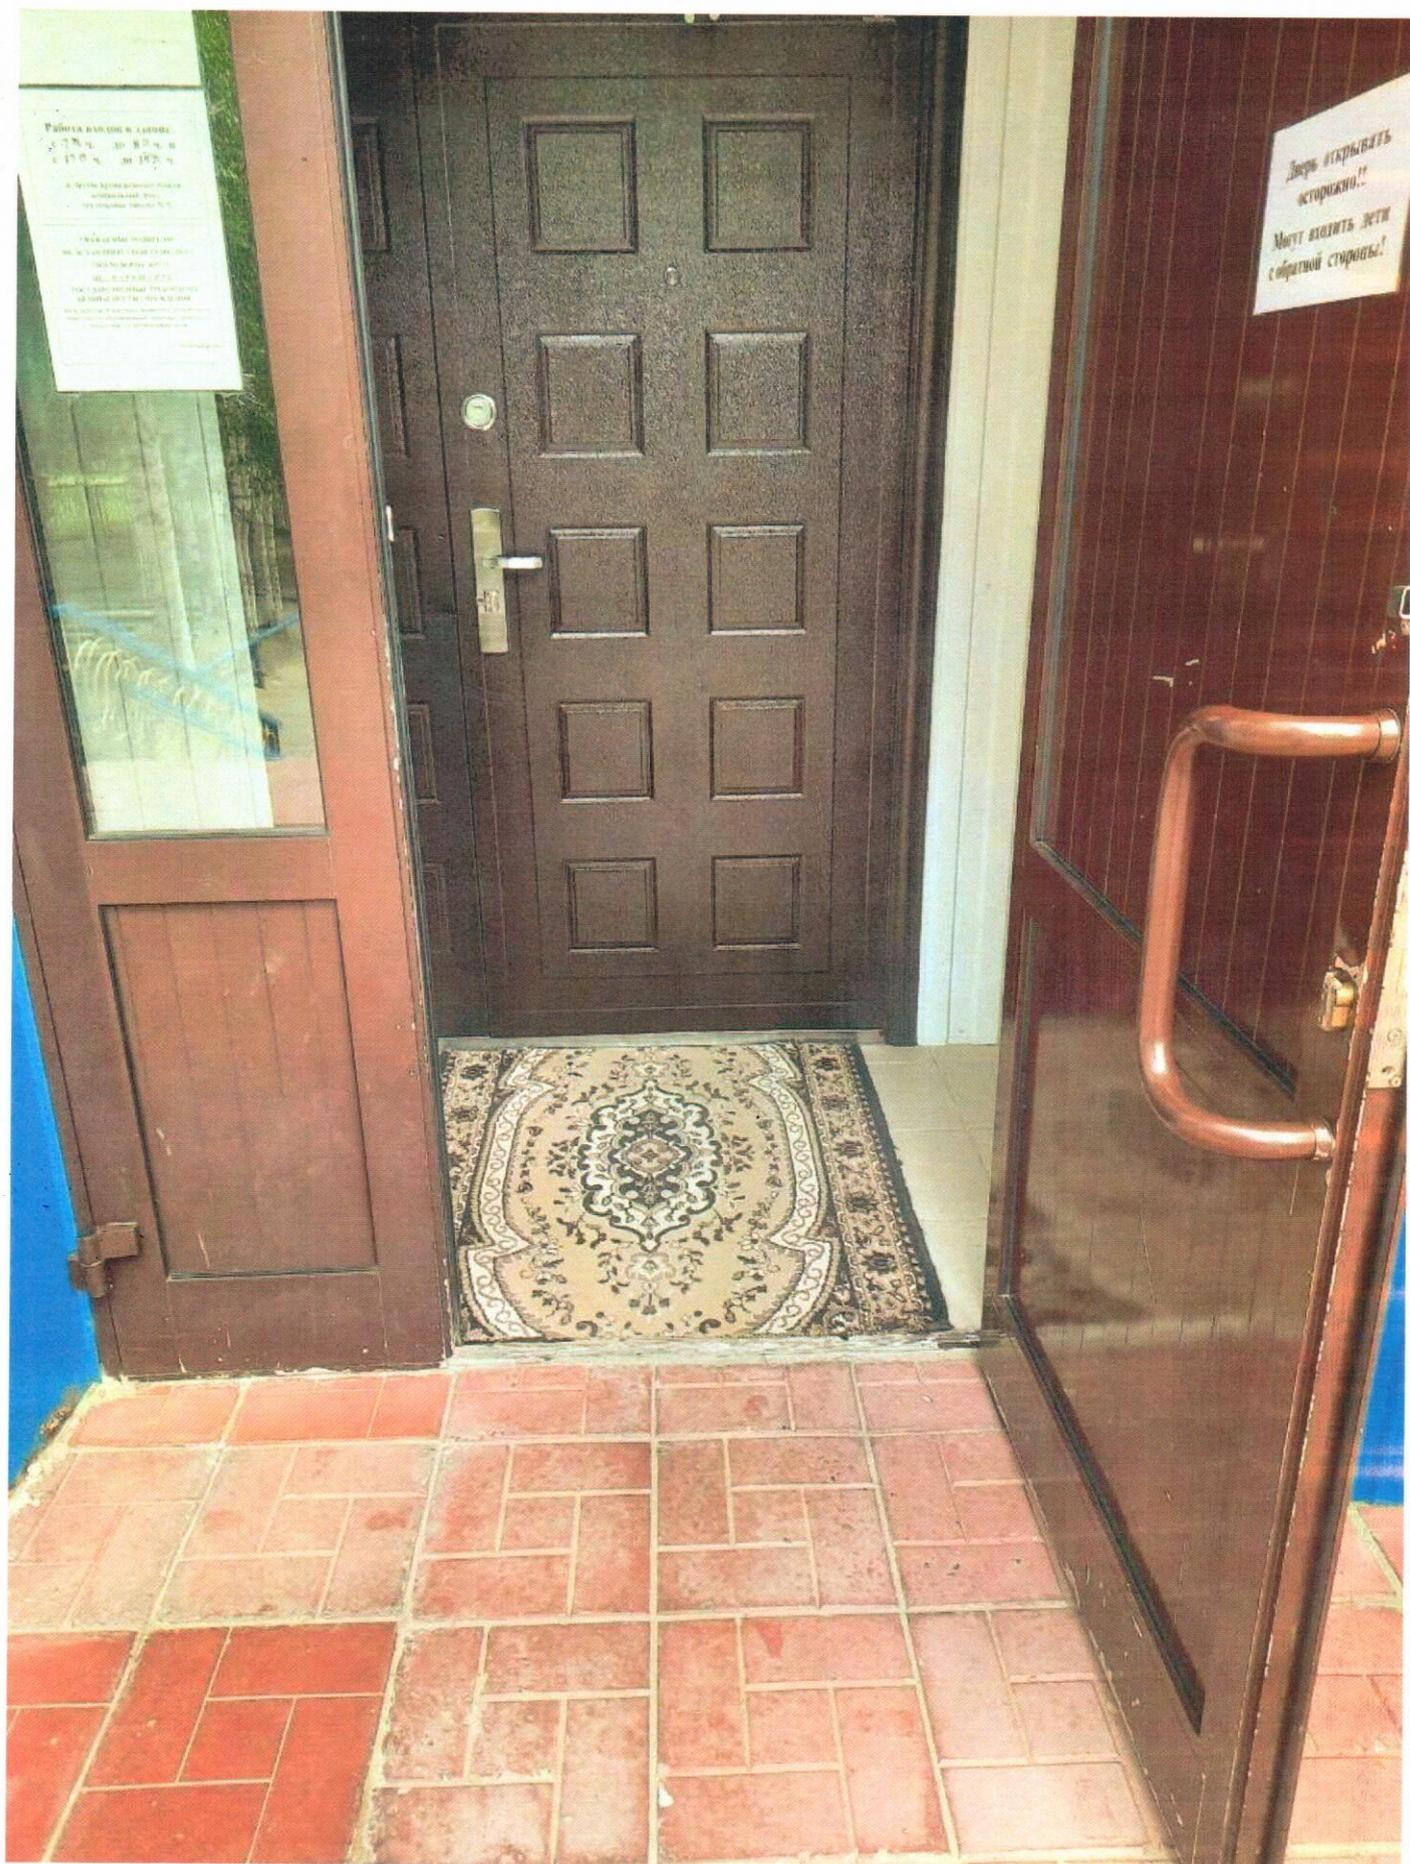
2.5	Тамбур	есть	--	13, 14	1. Отсутствие предупреждающих тактильных средств для слепых перед дверями (п. 5.2.3)	К, О, С, Г, У	<p>Согласно п. 5.2.3 СП 59.13330.2012 «Участки пола на путях движения на расстоянии 0,6 м перед дверными проемами и входами на лестницы, а также перед поворотом коммуникационных путей должны иметь тактильные предупреждающие указатели и/или контрастно окрашенную поверхность в соответствии с ГОСТ Р 12.4.026. Рекомендуется предусматривать световые маячки».</p>	<p>Ремонт текущий:</p> <p>1. Рекомендуется нанесение тактильных средств за 0,6 м перед дверными проемами.</p>
	ОБЩИЕ требования к зоне	есть	--	--	1. Отсутствие приспособленного для МГН входа в здание (п. 5.1.1).	К, О, С, Г, У	<p>Согласно п.5.1.1 СП 59.13330.2012 «В здании должен быть как минимум один вход, доступный для МГН, с поверхности земли и из каждого доступного для МГН</p>	<p>Технические решения невозможны</p> <p>организация помощи</p>

Фото 13 – Входная дверь . Отсутствуют фиксаторы положений «открыто» и «закрыто», а также отсутствует контрастная маркировка

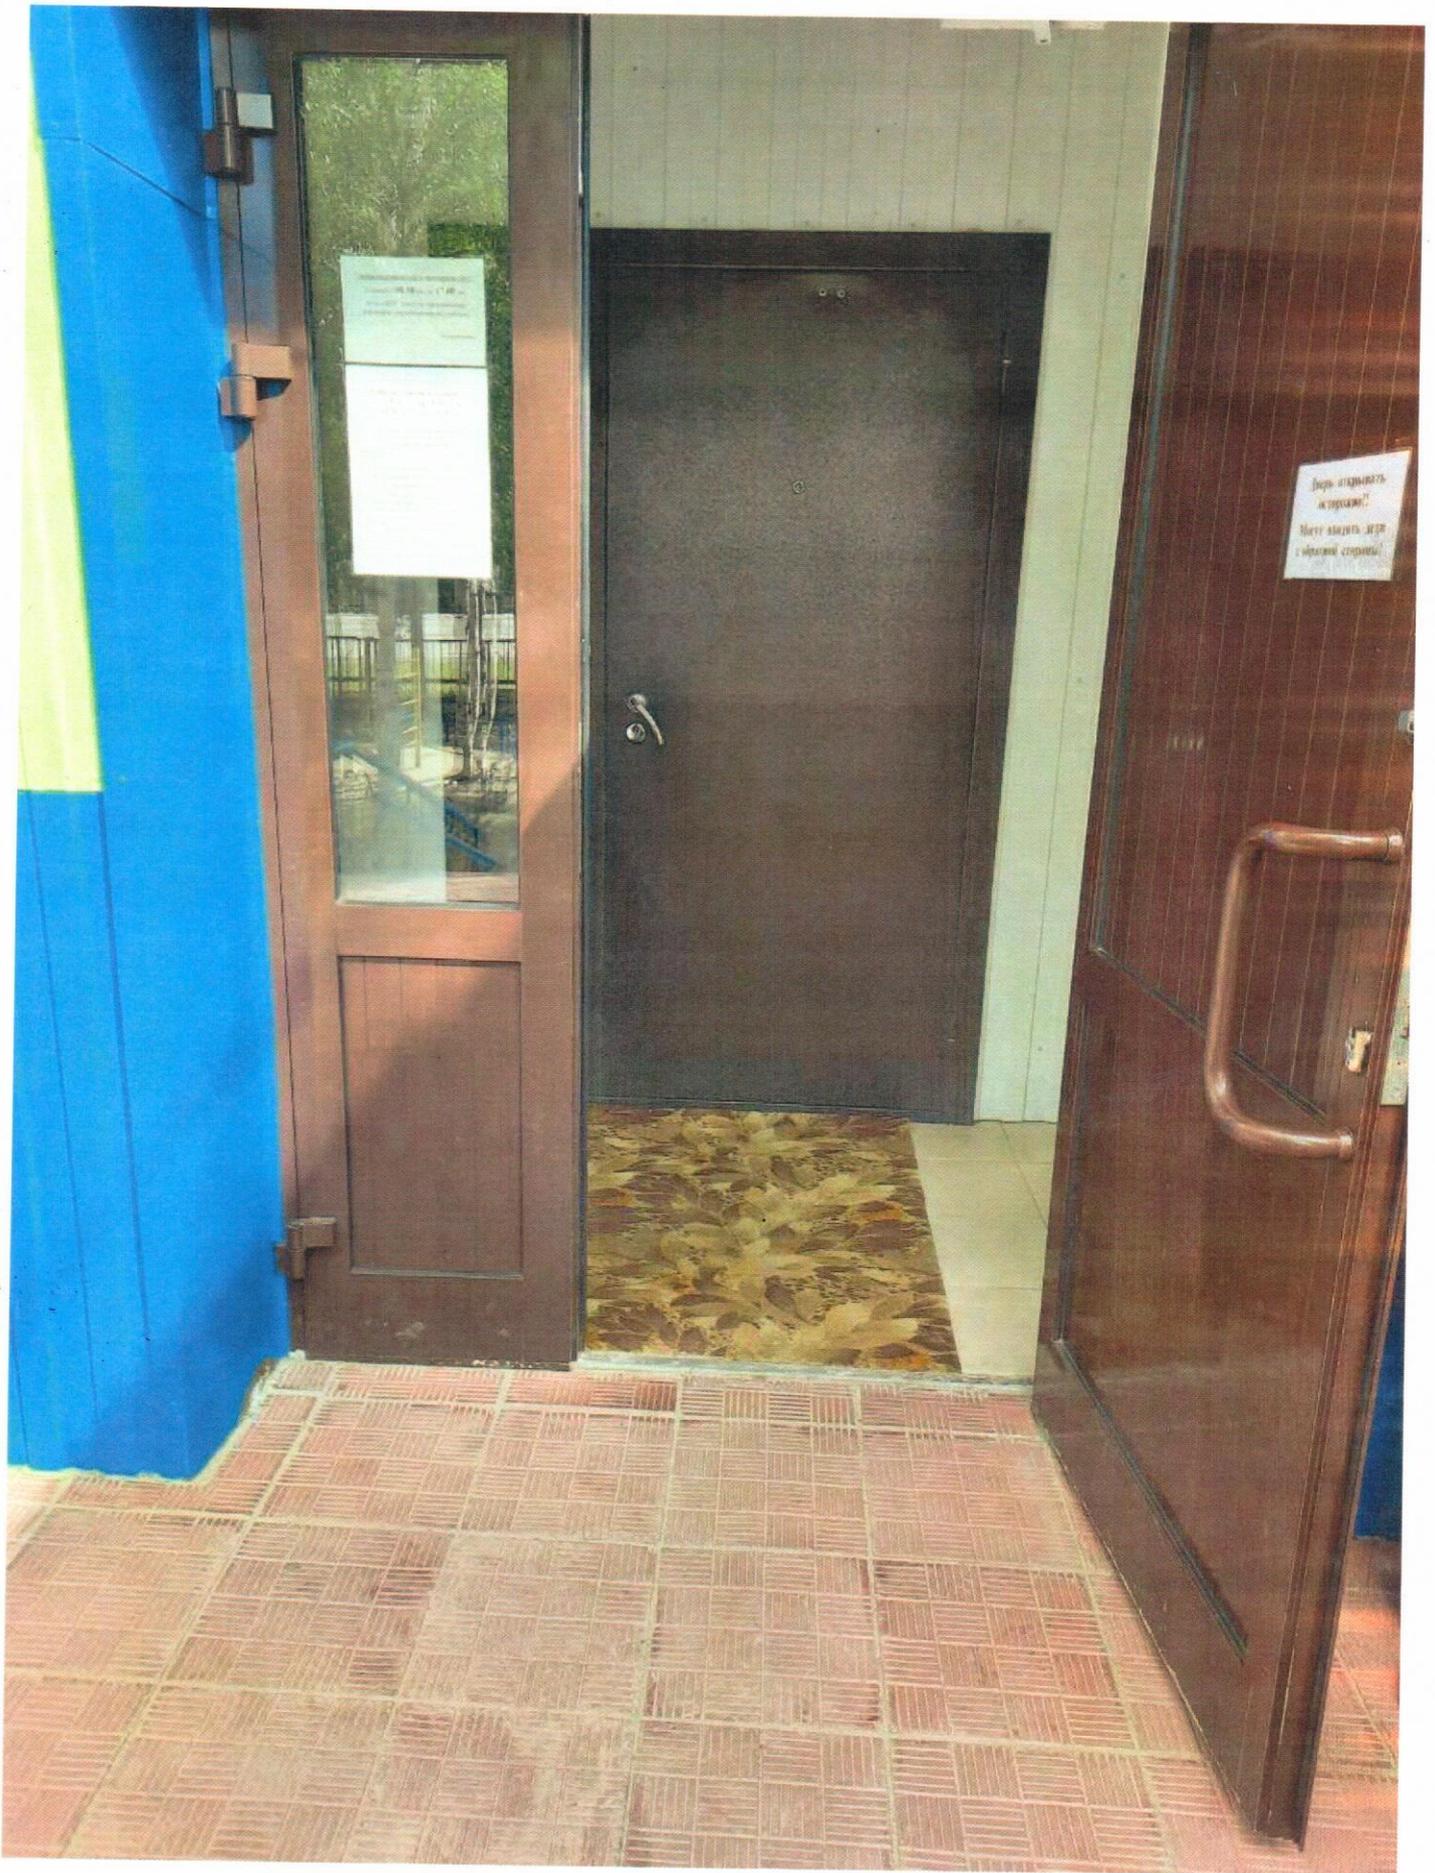
Фото 14 - тамбур

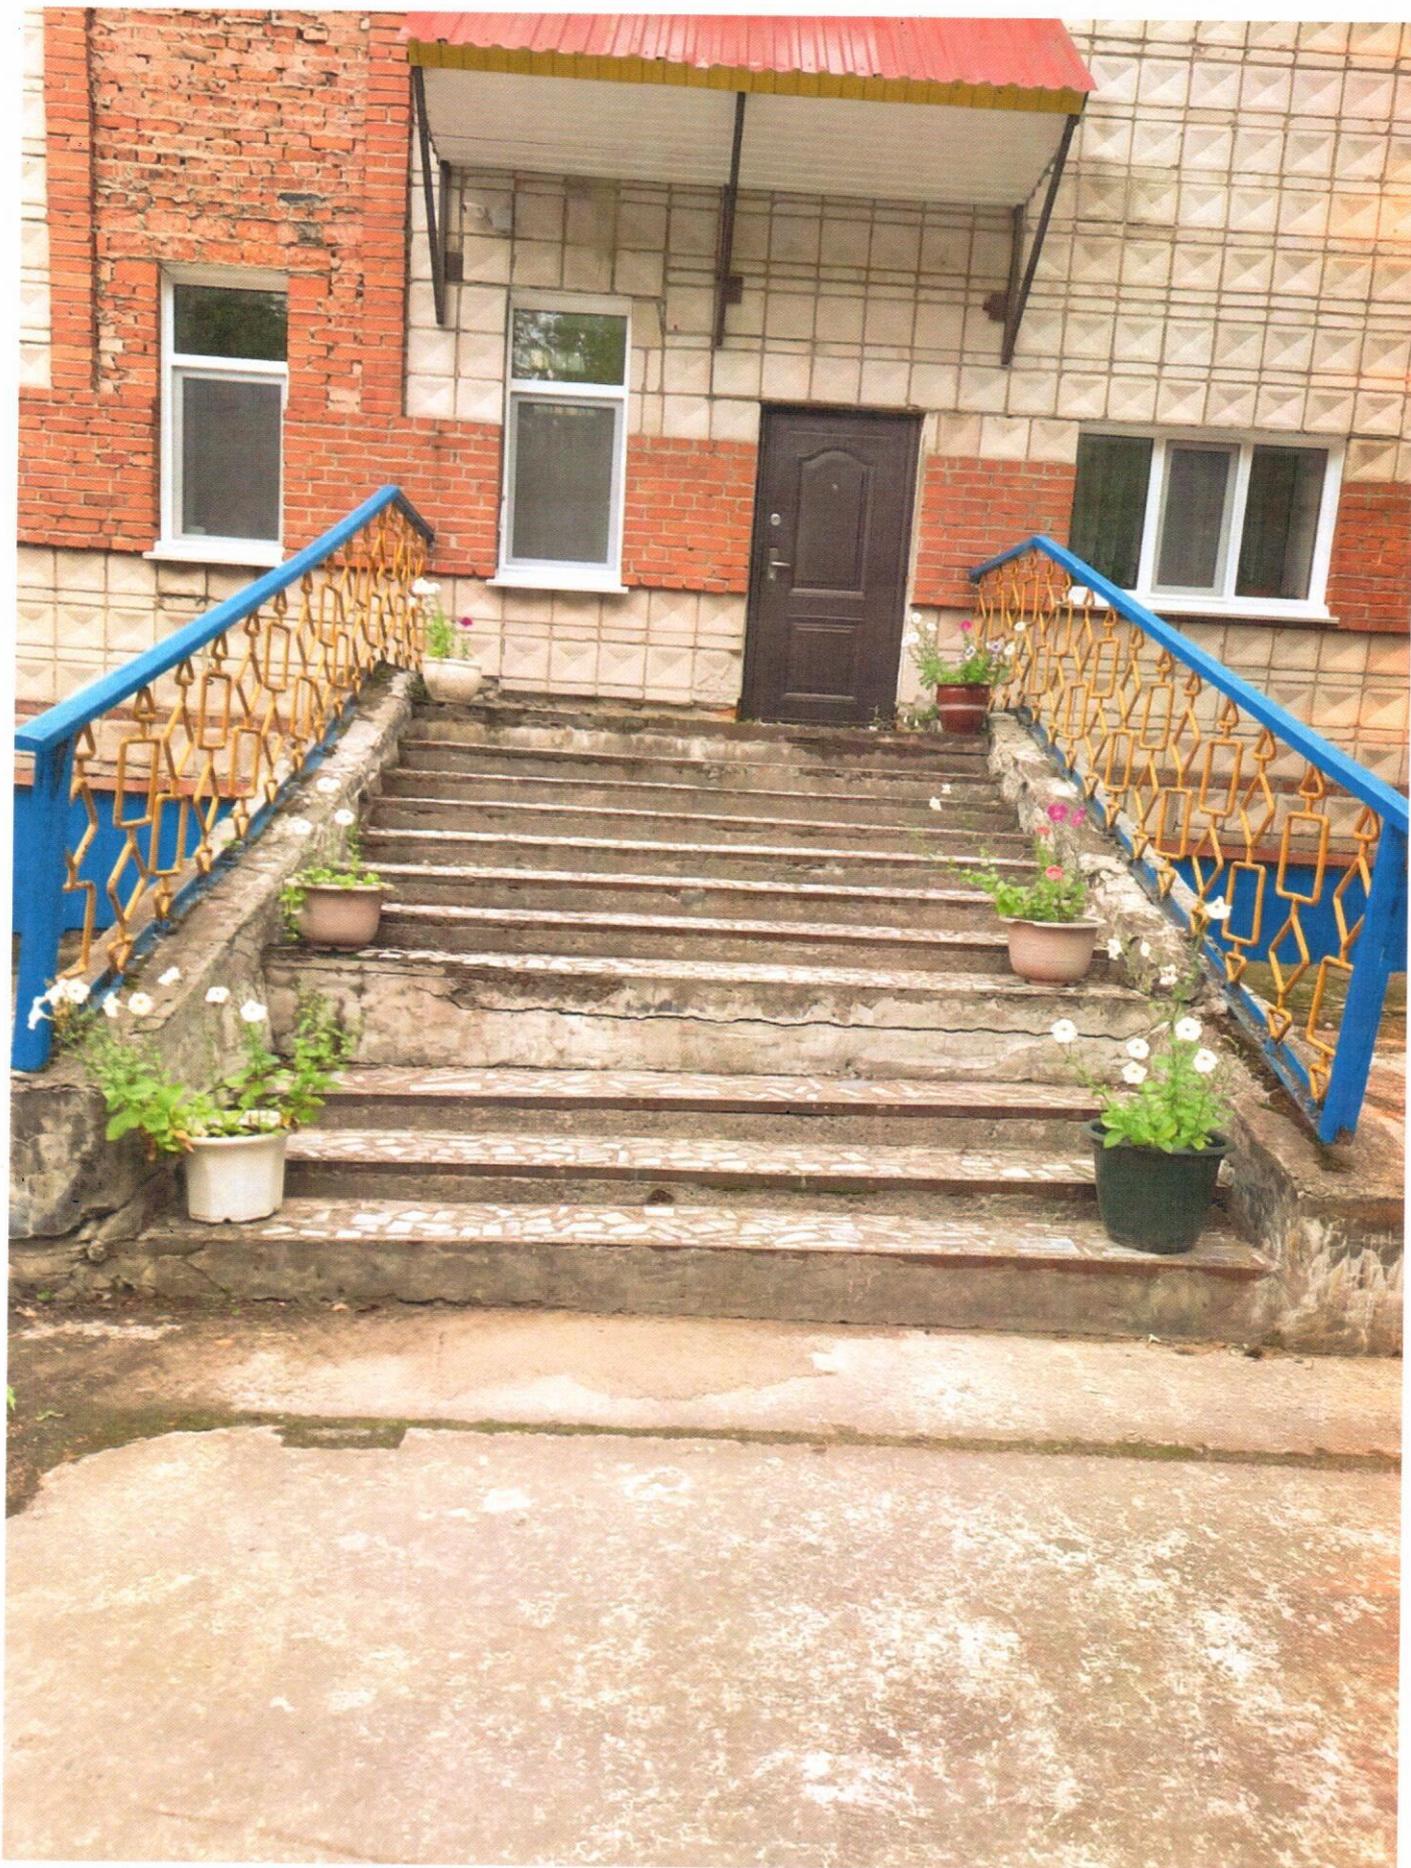
Фото 15 –Эвакуационный выход. Отсутствуют поручни и пандус, доводчик и фиксаторы положений «открыто» и «закрыто», а также отсутствует контрастная маркировка
