АКТ ОБСЛЕДОВАНИЯ
объекта социальной инфраструктуры
К ПАСПОРТУ ДОСТУПНОСТИ ОСИ
№ 1

- 1.1. Наименование (вид) объекта: нежилое здание
1.2. Адрес объекта: 636785 Томская область, г.Стрежевой, 4 мкр.д.459
1.3. Сведения о размещении объекта:
- часть здания 2 этажей, 2426,4 кв.м
- наличие прилегающего земельного участка (имеется)
1.4. Год постройки здания 1987, последнего капитального ремонта _____ - _____
1.5. Дата предстоящих плановых ремонтных работ: текущего 2023г.

Муниципальное дошкольное образовательное учреждение «Детский сад городского округа Стрежевой»
структурное подразделение «Золотая рыбка», Томская область, г. Стрежевой, 4 мкр. д. 459
Наименование объекта, адрес

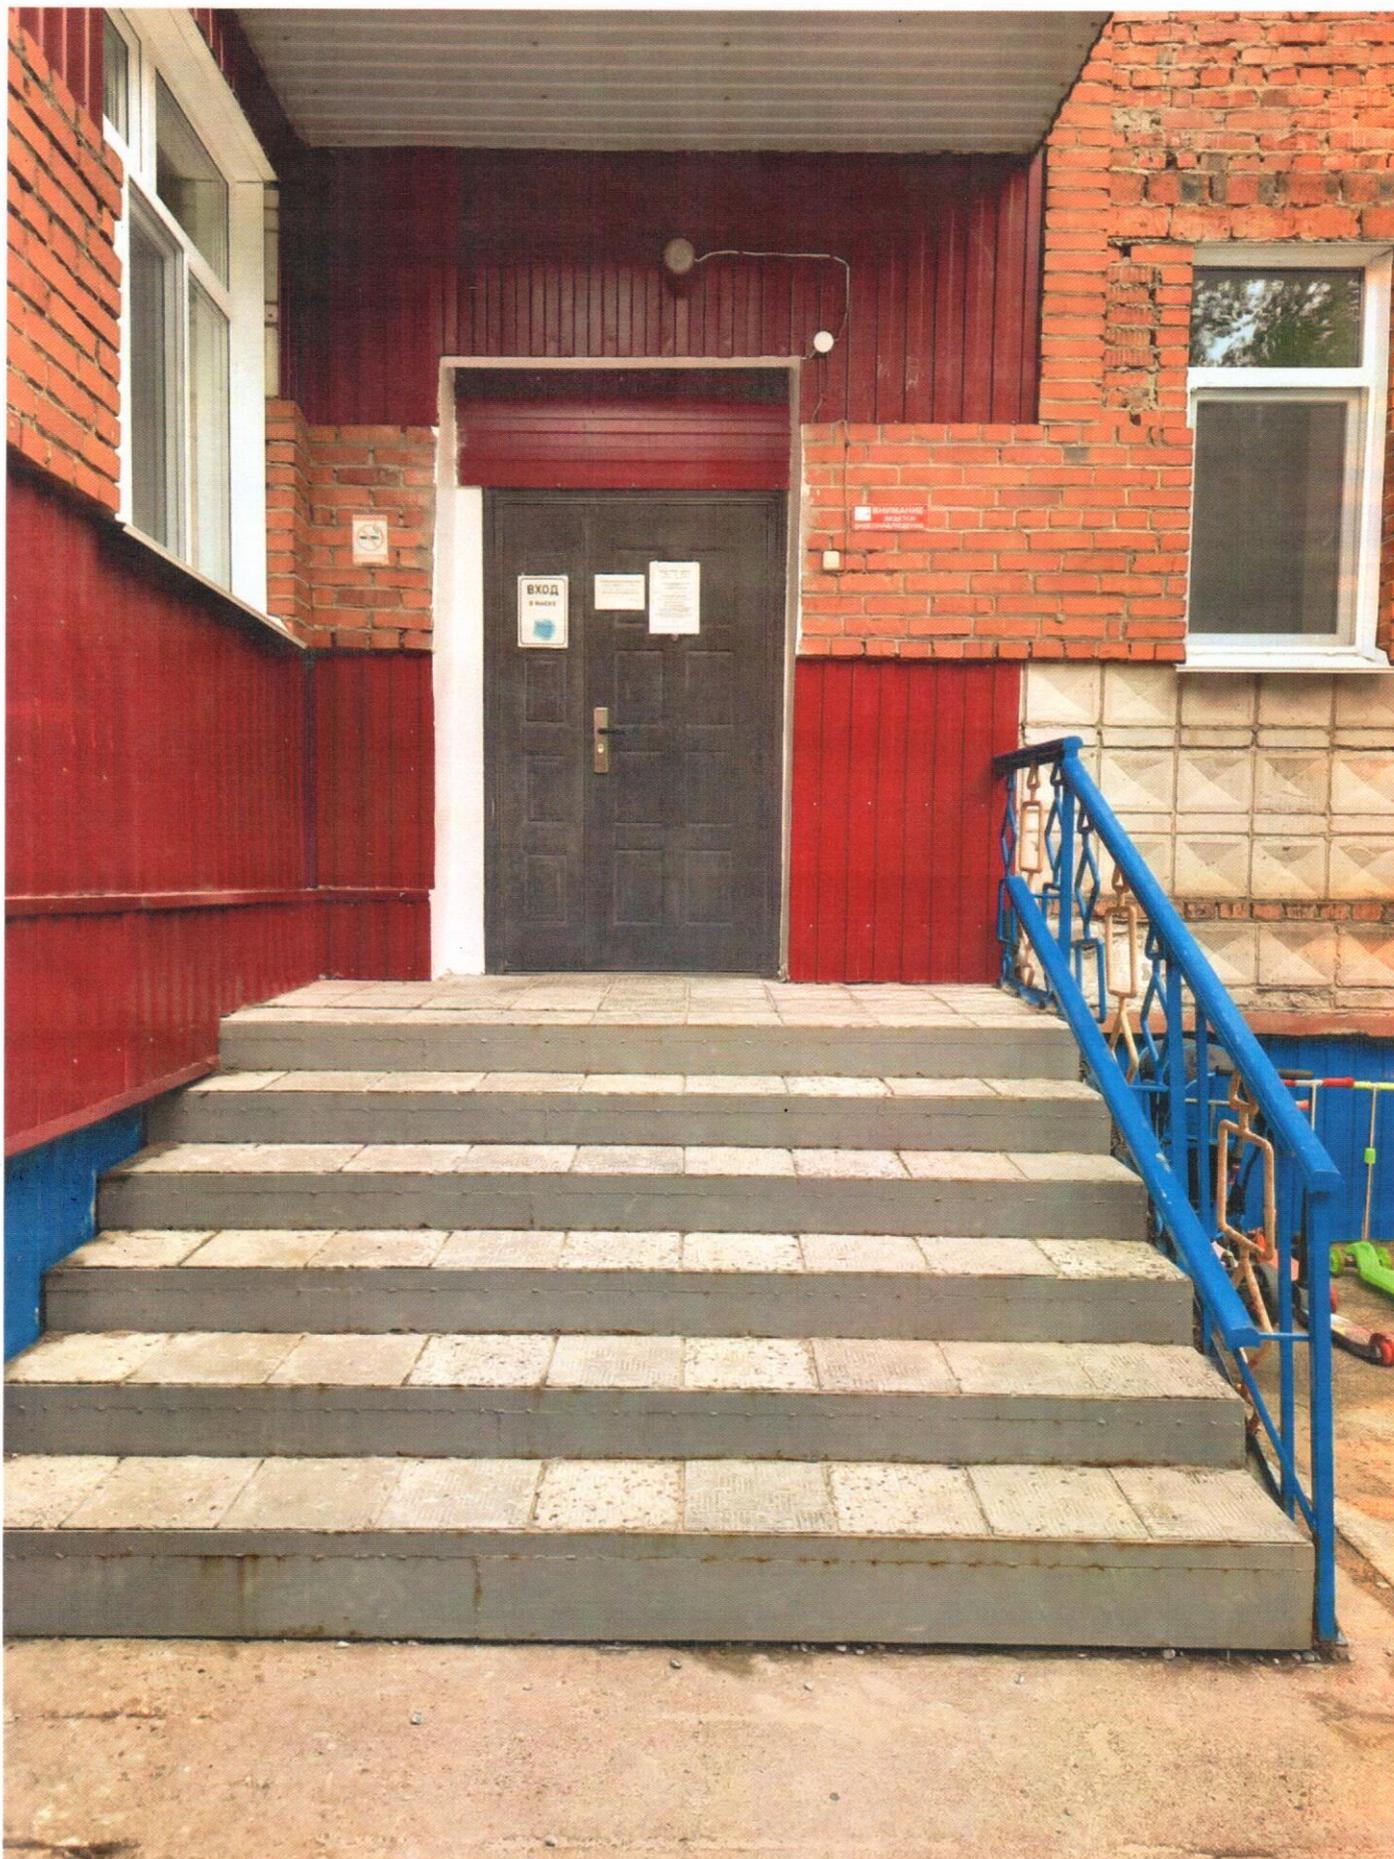
Фото 16 – Эвакуационный выход. Отсутствуют пандус, фиксаторы положений «открыто» и «закрыто», а также отсутствует контрастная маркировка
