ПАСПОРТ ДОСТУПНОСТИ

Муниципальное дошкольное образовательное учреждение
«Детский сад городского округа Стрежевой»
Структурное подразделение «Ромашка»

АКТ ОБСЛЕДОВАНИЯ
объекта социальной инфраструктуры
К ПАСПОРТУ ДОСТУПНОСТИ ОСИ
№ 1

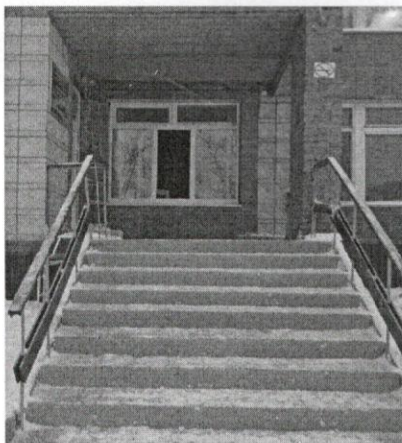
Фото №1 Лестница наружная на территории группы на 1-этаж

1.3	Лестница (наружная)	есть		1,2, 10, 13, 14, 15,20	1. Ширина проступей колеблется от 0,27 м до 0,35 м (п. 4.1.12); 2. Краевые ступени лестницы не выделены цветом или фактурой, отсутствуют тактильные полосы (п. 4.1.12); 3. Отсутствие антискользящего покрытия (п. 4.1.12);	К, О	Согласно п. 4.1.12 СП 59.13330.2012 «Для открытых лестниц на перепадах рельефа ширину проступей следует принимать от 0,35 до 0,4 м, высоту подступенка - от 0,12 до 0,15 м. Поверхность ступеней должна иметь антискользящее покрытие и быть шероховатой. Краевые ступени лестничных маршей должны быть выделены цветом или фактурой. Перед открытой лестницей за 0,8 - 0,9 м следует предусматривать предупредительные тактильные полосы шириной 0,3 - 0,5 м. п. 4.1.14 «Наружные лестницы и пандусы должны быть оборудованы поручнями»	Ремонт капитальный: 1. Устройство поручней; 2. Приведение в соответствие с нормами существующей лестницы; 3. Рекомендуются выделить краевые ступени цветом и фактурой; 4. Устройство тактильных полос нецелесообразно в связи с климатическими особенностями района.

2.1	Лестница (наружная)	есть	-	№ 1,2, 10, 13, 14, 15, 18, 20	1. Ширина первого марша лестницы 4,5 м, отсутствуют дополнительные разделительные поручни (п. 5.1.2); 2. Боковые края лестницы без бортиков для предотвращения соскальзывания трости (п. 5.2.9);	К, О, С, Г, У	<p>Согласно п. 5.1.2 СП 59.13330.2012 «Наружные лестницы и пандусы должны иметь поручни с учетом технических требований к опорным стационарным устройствам по ГОСТ Р 51261. При ширине лестниц на основных входах в здание 4,0 м и более следует дополнительно предусматривать разделительные поручни.</p> <p>п. 5.2.9 «...Боковые края ступеней, не примыкающие к стенам, должны иметь бортики высотой не менее 0,02 м или другие устройства для предотвращения соскальзывания трости или ноги...»</p> <p>п. 5.2.15 «Вдоль обеих сторон всех пандусов и лестниц, а также у всех перепадов высот горизонтальных поверхностей более 0,45 м необходимо устанавливать ограждения с поручнями».</p> <p>п. 4.1.12 «Краевые ступени лестничных маршей должны быть выделены цветом или фактурой.</p> <p>Перед открытой лестницей за 0,8 - 0,9 м следует предусматривать предупредительные тактильные полосы шириной 0,3 - 0,5 м».</p>	<p>Ремонт капитальный:</p> <p>1. Устройство дополнительных поручней;</p> <p>2. Устройство боковых бортиков на лестницах, не примыкающих к стенам;</p> <p>3. Устройство ограждений с поручнями;</p> <p>4. Рекомендуется выделить краевые ступени цветом и фактурой.</p>

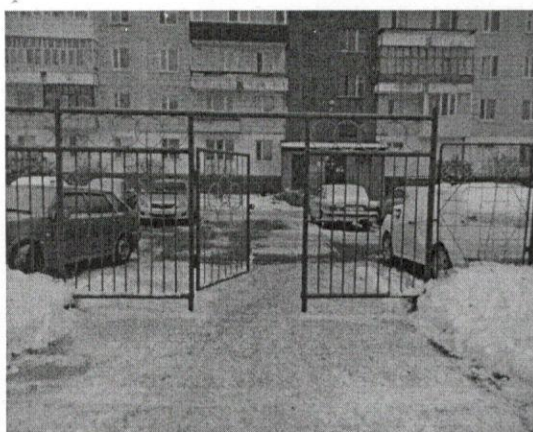
Фото №3 Въезд на территорию для пожарной стороны дома №406

1.1	Вход (входы) на территорию	есть	--	3,6, 7	1. Отсутствие элементов информации (п. 4.1.1)	К, О, С, Г, У	Согласно п. 4.1.1 СП 59.13330.2012 «Вход на участок следует оборудовать доступными для МГН, в том числе инвалидов-колясочников, элементами информации об объекте».	Ремонт текущий: 1. Устройство доступных элементов информации

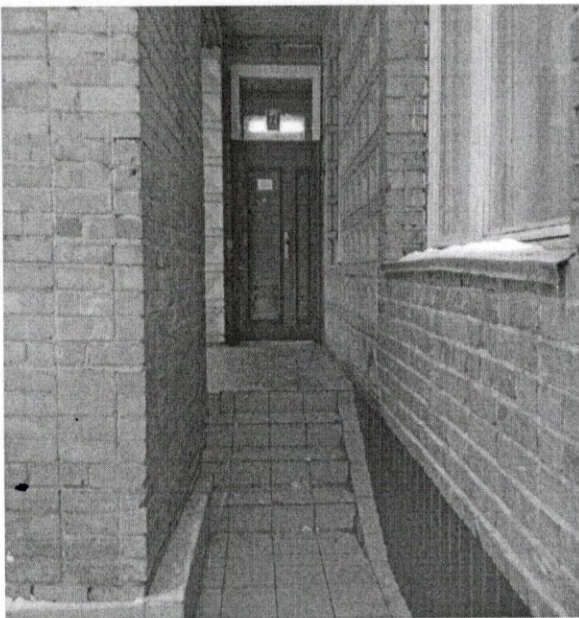
Фото №10 Лестница наружная на территории прилегающий к зданию

2.3	Входная площадка (перед дверью)	есть	--	№ 10	1. Отсутствие предупреждающих тактильных средств для слепых перед дверями (п. 5.2.3)	К, О, С, Г, У	<p>Согласно п. 5.2.3 СП 59.13330.2012 «Участки пола на путях движения на расстоянии 0,6 м перед дверными проемами и входами на лестницы, а также перед поворотом коммуникационных путей должны иметь тактильные предупреждающие указатели и/или контрастно окрашенную поверхность в соответствии с ГОСТ Р 12.4.026. Рекомендуется предусматривать световые маячки.</p>	<p>Ремонт текущий:</p> <p>1. Рекомендуется нанесение тактильных средств за 0,6 м перед дверными проемами.</p>

3.4	Лифт пассажирский (или подъемник)	нет	--	--	--	К, О, С, Г, У	--	Технические решения невозможны
3.5	Дверь	есть	--	№ 10, 11, 12	1. Двери в кабинеты имеют пороги 0,04 м (п. 5.2.4)	К, О, С	Согласно п. 5.2.4 СП 59.13330.2012 «Дверные проемы в помещения, как правило, не должны иметь порогов и перепадов высот пола. При необходимости устройства порогов их высота или перепад высот не должен превышать 0,014 м»	Ремонт капитальный, установка дверей без порогов. До замены дверей рекомендуется применение аппарели – накладной конструкции через препятствие для проезда инвалида на кресле-коляске.

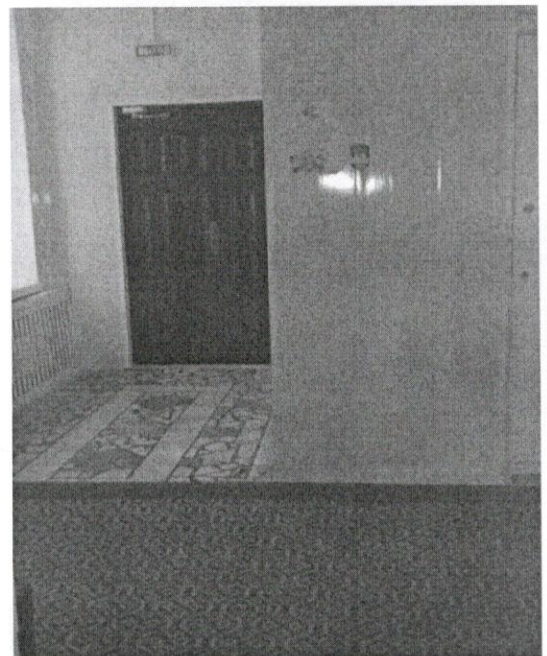
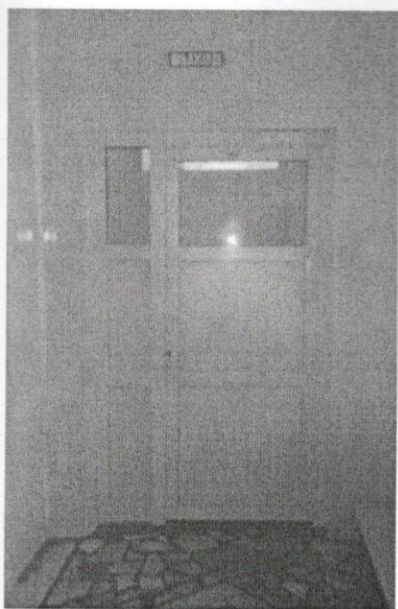
2.4	Дверь (входная)	есть	--	№ 11, 12	1. Вторые входные двери имеют пороги 0,05 м (п. 5.1.4); 2. Отсутствие контрастной маркировки (п. 5.1.5); 3. Отсутствие фиксаторов в положениях «открыто» и «закрыто» (п. 5.1.6).	К, О, С	<p>Согласно п. 5.1.4 СП 59.13330.2012 «Входные двери должны иметь ширину в свету не менее 1,2 м. ... Наружные двери, доступные для МГН, могут иметь пороги. При этом высота каждого элемента порога не должна превышать 0,014 м».</p> <p>п. 5.1.5 Прозрачные двери на входах и в здании, а также ограждения следует выполнять из ударопрочного материала. На прозрачных полотнах дверей следует предусматривать яркую контрастную маркировку высотой не менее 0,1 м и шириной не менее 0,2 м, расположенную на уровне не ниже 1,2 м и не выше 1,5 м от поверхности пешеходного пути.</p> <p>п. 5.1.6 Входные двери, доступные для входа инвалидов, следует проектировать автоматическими, ручными или механическими. Они должны быть хорошо опознаваемы и иметь символ, указывающий на их доступность. Целесообразно применение автоматических распашных или раздвижных дверей (если они не стоят на путях эвакуации).</p> <p>На путях движения МГН рекомендуется применять двери на петлях одностороннего действия с фиксаторами в положениях "открыто" или "закрыто". Следует также применять двери, обеспечивающие задержку автоматического закрывания дверей, продолжительностью не менее 5 секунд. Следует использовать распашные двери с доводчиком (с усилием 19,5 Нм).</p>	<p>Ремонт капитальный:</p> <p>1. Рекомендуется установка дверей на петлях одностороннего действия с фиксаторами в положениях «открыто» и «закрыто», с порогами высотой не более 0,014м. До замены дверей рекомендуется применение аппарели – накладной конструкции через препятствие для проезда инвалида на кресле-коляске;</p> <p>2. Нанесение контрастной маркировки на прозрачных полотнах дверей.</p>

2.5	Тамбур	есть	--	№ 11	1. Отсутствие предупреждающих тактильных средств для слепых перед дверями (п. 5.2.3)	К, О, С, Г, У	<p>Согласно п. 5.2.3 СП 59.13330.2012 «Участки пола на путях движения на расстоянии 0,6 м перед дверными проемами и входами на лестницы, а также перед поворотом коммуникационных путей должны иметь тактильные предупреждающие указатели и/или контрастно окрашенную поверхность в соответствии с ГОСТ Р 12.4.026. Рекомендуется предусматривать световые маячки».</p>	<p>Ремонт текущий:</p> <p>1. Рекомендуется нанесение тактильных средств за 0,6 м перед дверными проемами.</p>
	ОБЩИЕ требования к зоне	есть	--	--	1. Отсутствие приспособленного для МГН входа в здание (п. 5.1.1).	К, О, С, Г, У	<p>Согласно п.5.1.1 СП 59.13330.2012 «В здании должен быть как минимум один вход, доступный для МГН, с поверхности земли и из каждого доступного для МГН подземного или надземного уровня, соединенного с этим зданием».</p>	<p>Технические решения невозможны - организация помощи сотрудника (На данный момент имеется</p>

Фото №11 Фойе

Фото №11 Входная дверь Тамбур

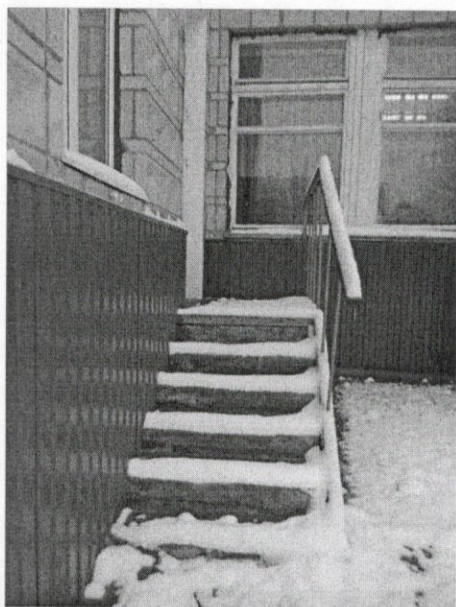
Фото №13 Запасной выход с группы 1-этаж
группы 1-этаж

3.6	Пути эвакуации (в т.ч. зоны безопасности)	есть		№ 1,2, 13--20, 26	1. Пути эвакуации невозможно приспособить для своевременной эвакуации всех категорий МГН. Отсутствие зоны безопасности (п. 5.2.27, п. 5.2.29).	К, О, С, Г, У	Согласно п. 5.2.27 СП 59.13330.2012 «Если по расчету невозможно обеспечить своевременную эвакуацию всех МГН за необходимое время, то для их спасения на путях эвакуации следует предусматривать зоны безопасности, в которых они могут находиться до прибытия спасательных подразделений, либо из которых они могут эвакуироваться более продолжительное время и (или) спастись самостоятельно по прилегающей незадымляемой лестничной клетке или пандусу. Предельно допустимые расстояния от наиболее удаленной точки помещения для инвалидов до двери в зону безопасности должны быть в пределах досягаемости за необходимое время эвакуации»; п. 5.2.29 «Зона безопасности должна быть запроектирована в соответствии с требованиями СП 1.13130 в отношении конструктивных решений и применяемых материалов. Зона безопасности должна быть отделена от других помещений и примыкающих коридоров противопожарными преградами, имеющими пределы огнестойкости: стены, перегородки, перекрытия - не менее REI 60, двери и окна - первого типа. Зона безопасности должна быть незадымляемой. При	Ремонт капитальный, следует рассмотреть возможность устройства зоны безопасности, для чего необходима разработка проектной документации.

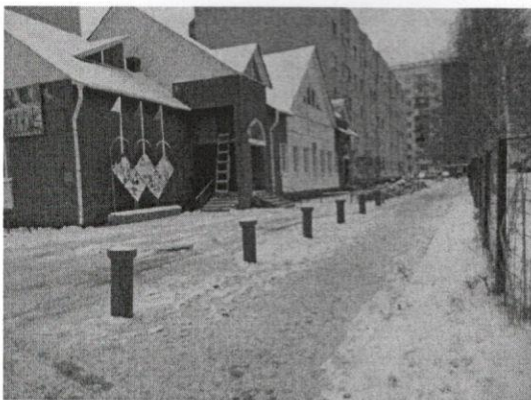
Фото №21 Путь движения на территорию со стороны д.434

1.2	Путь (пути) движения на территории	есть	--	№ 21, 23, 24	1. Частичное отсутствие бордюрных пандусов, перепад высот в местах съезда на проезжую часть превышает 0,015 м (п. 4.1.8). Высота бордюров и бортовых камней не соответствует нормам. Текущая высота колеблется от 0,06 м до 0,1 м; 2. Частичное отсутствие тактильных средств для слепых (п. 4.1.10).	К, О, С	Согласно п. 4.1.8 СП 59.13330.2012 «При устройстве съездов с тротуара на транспортный проезд уклон должен быть не более 1:12, а около здания и в затесненных местах допускается увеличивать продольный уклон до 1:10 на протяжении не более 10 м. Бордюрные пандусы на пешеходных переходах должны полностью располагаться в пределах зоны, предназначенной для пешеходов, и не должны выступать на проезжую часть. Перепад высот в местах съезда на проезжую часть не должен превышать 0,015 м». п. 4.1.9 «Высоту бордюров по краям пешеходных путей на территории рекомендуется принимать не менее 0,05 м. Перепад высот бордюров, бортовых камней вдоль эксплуатируемых газонов и озелененных площадок, примыкающих к путям пешеходного движения, не должен превышать 0,025 м». п. 4.1.10 «Тактильные средства, выполняющие предупредительную функцию на покрытии пешеходных путей на участке, следует размещать не менее чем за 0,8 м до объекта информации или начала опасного участка, изменения направления движения, входа и т.п. Ширина тактильной полосы принимается в пределах 0,5 - 0,6 м».	Ремонт текущий: 1. Устройство бордюрных пандусов, перепад высот в местах съезда на проезжую часть не должен превышать 0,015 м; 2. Приведение в соответствие с нормами перепадов высот бордюров и бортовых камней; 3. Устройство тактильных средств не целесообразно в связи с климатическими особенностями района.
